REGIONE BASILICATA
COMUNE DI SALANDRA

**PROGETTO DI ADEGUAMENTO SISMICO E FUNZIONALE DEI
CORPI A E B DEL COMPLESSO EDILIZIO SCOLASTICO TEN.
ROCCO DAVIA IN SALANDRA (MT)**

PROGETTO ESECUTIVO

RELAZIONE TECNICA STRUTTURE CORPO B

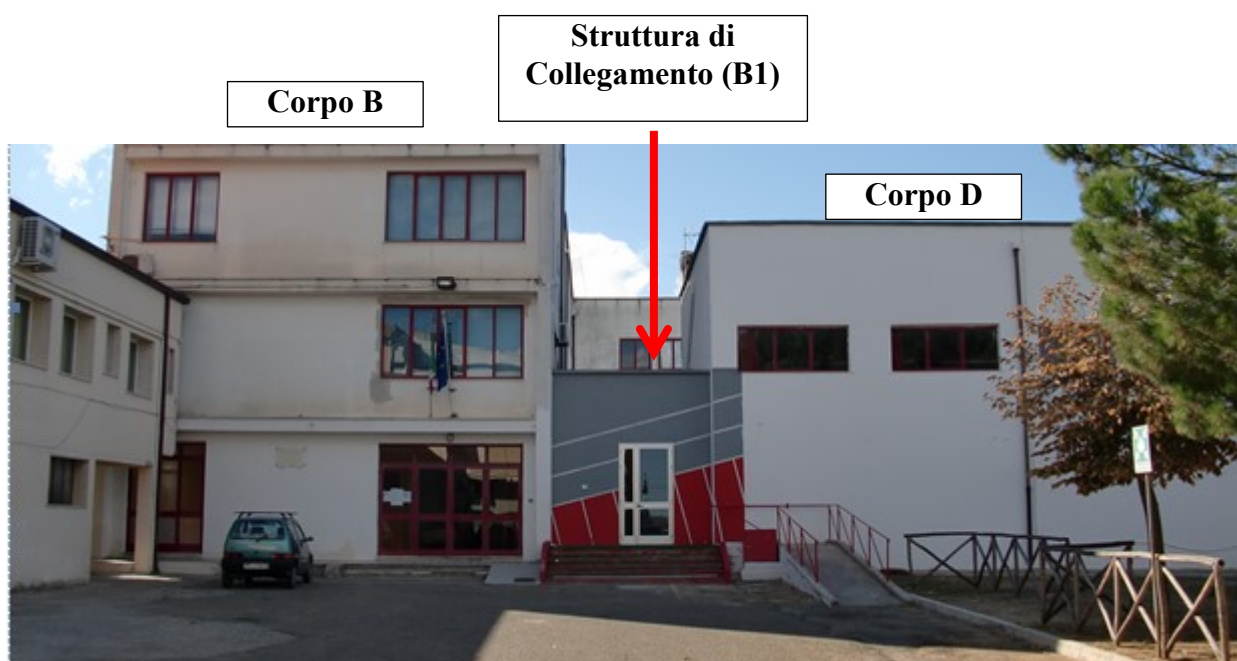
Il Corpo B ed il Corpo D, invece, risultano fra loro collegati mediante una struttura di modeste dimensioni (nel seguito denominata Corpo B1) di un solo piano il cui solaio di copertura poggia direttamente sia sul Corpo B che sul Corpo C (v. Fig. 2).

Fig. 2. Zona di collegamento tra il corpo B e il Corpo D

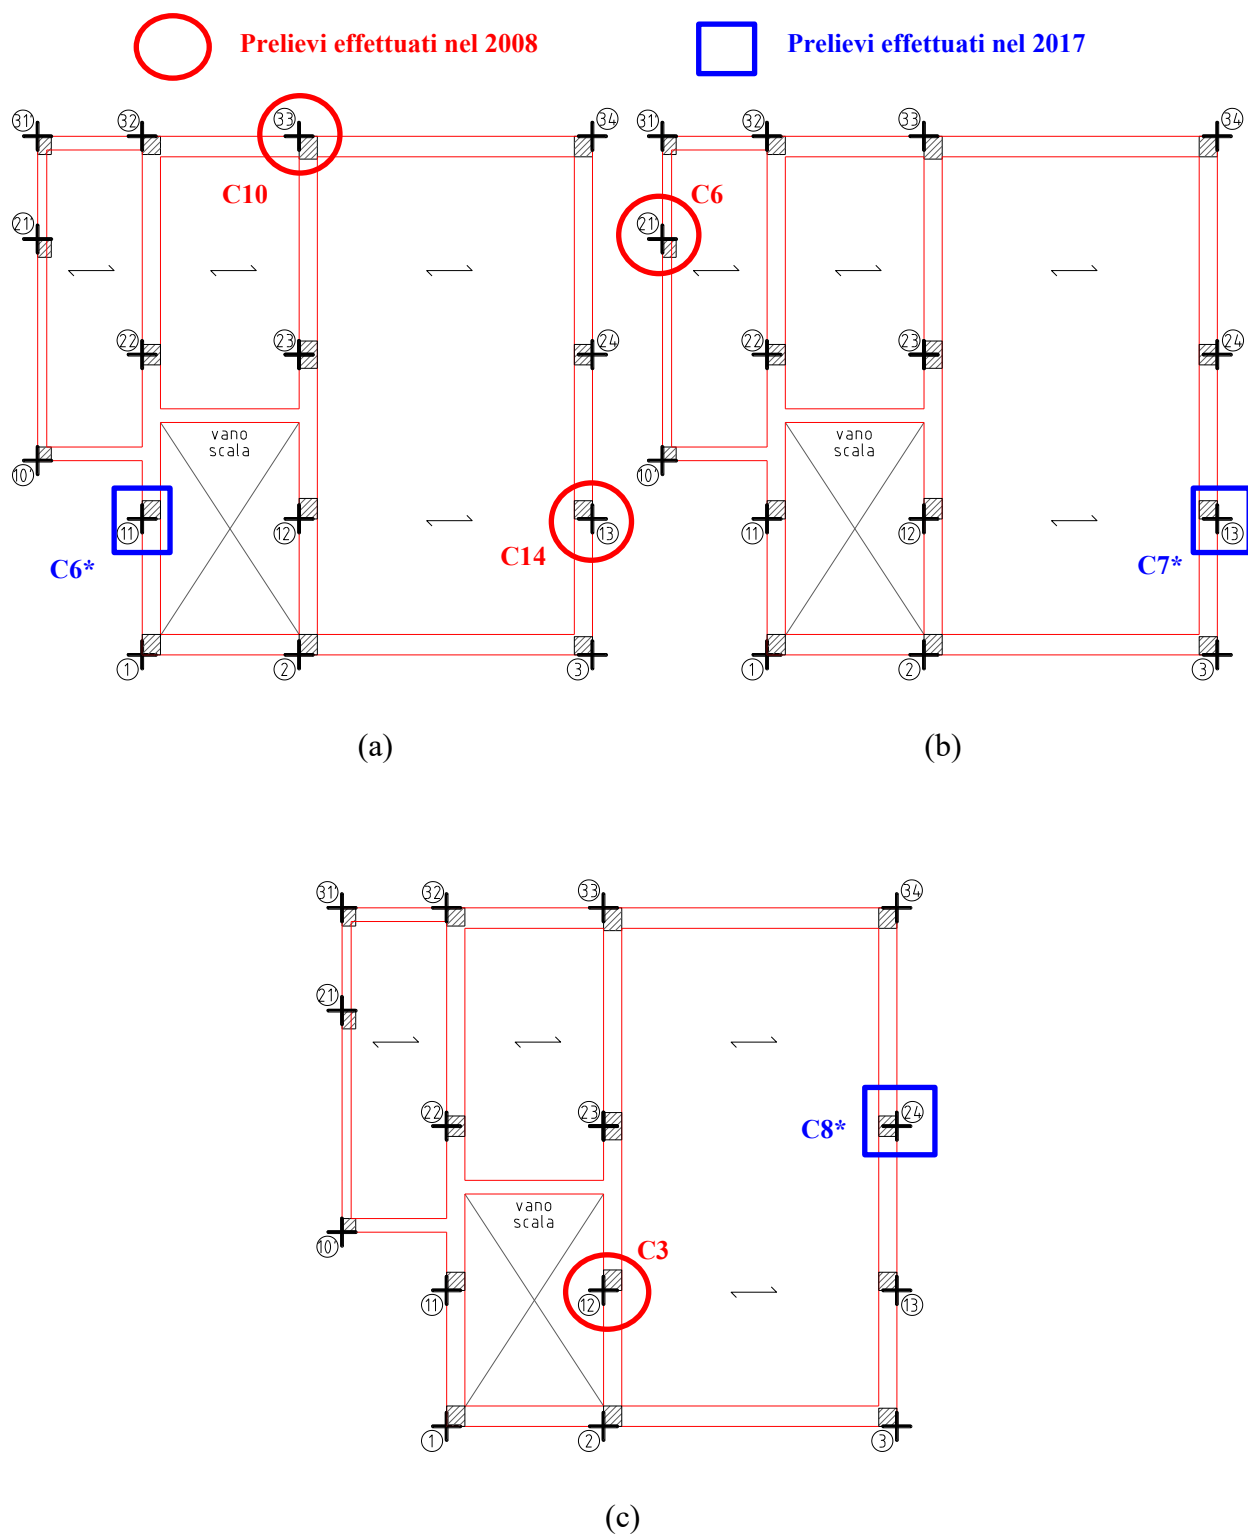
Fig. 5. Individuazione dei prelievi di cls sottoposti a prove distruttive: (a) interrato/impalcato 1 (piano terra); (c) impalcato 2 (piano primo), (d) impalcato 3 (piano secondo)

Il valore della resistenza cilindrica media **f_{cm}**, ottenuta come media dei valori f_{cis} sopra riportati, è pari a **f_{cm}=12.35 Mpa** (minimo = 9.4 Mpa, massimo = 19.6 Mpa, deviazione standard = 11.96).

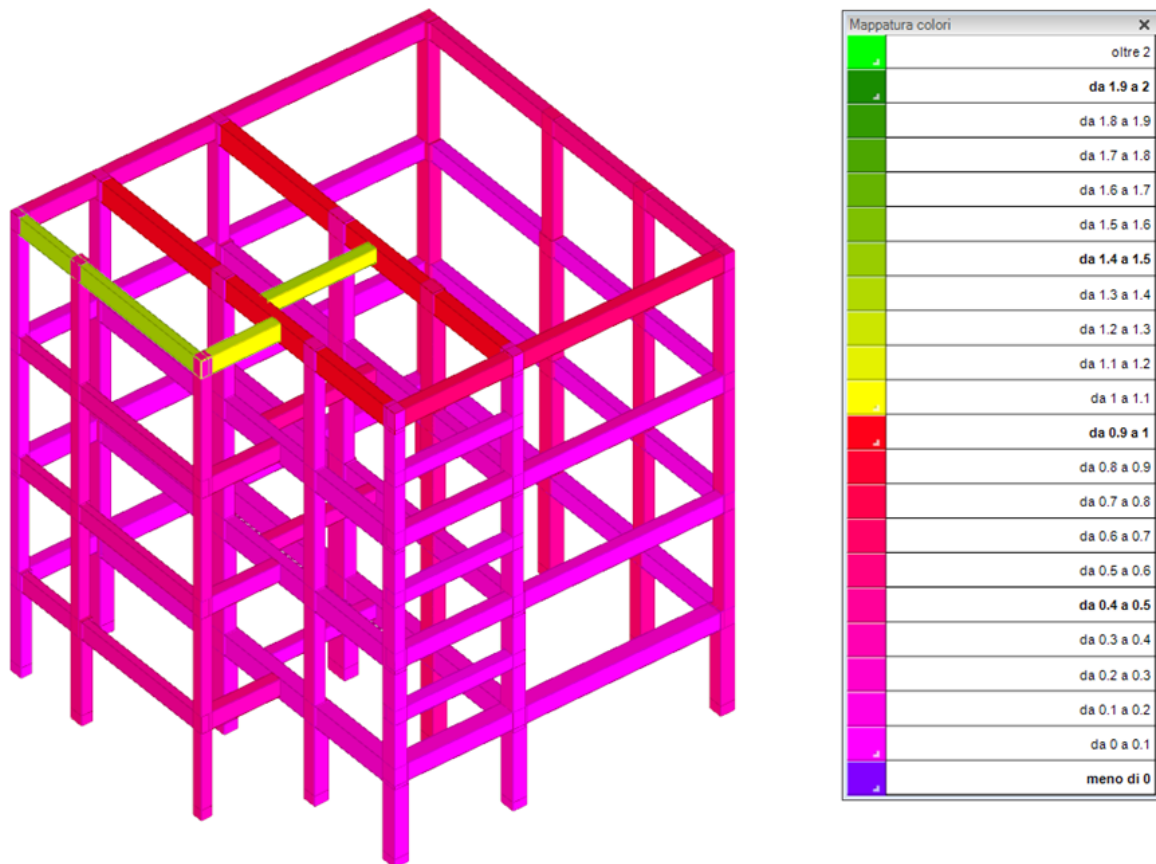
Fig. 7 Sintesi verifica di vulnerabilità Corpo B

Il risultato trovato evidenzia la necessità di interventi diffusi ed invasivi per elevare il livello di sicurezza attuale del Corpo B, con costi che potrebbero risultare superiori a quelli della demolizione con contestuale ricostruzione dello stesso fabbricato in riduzione di volumetria proponendo altresì una ricollocazione ed ottimizzazione degli ambienti ad uso uffici/alule speciali del Corpo B all'interno del Corpo C.

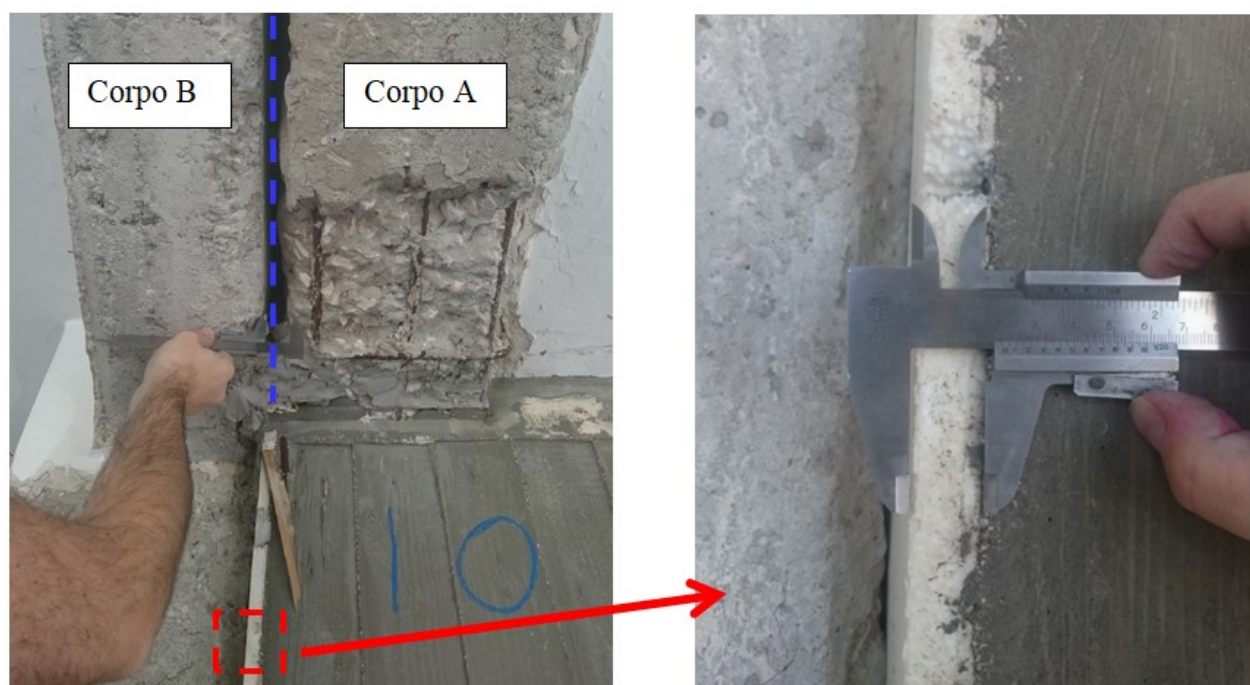
D'altra parte, una delle principali criticità riguardanti il Corpo B è rappresentata dalla **esigua dimensione del giunto di separazione con il Corpo A**. Allo stato attuale la dimensione del giunto strutturale esistente lungo l'intero sviluppo in verticale fra il Corpo A ed il Corpo B risulta **inferiore a 2 cm** (v. Fig. 8), e quindi insufficiente ad escludere fenomeni di martellamento in occasione di eventi sismici.

Fig. 8. Rilievo del giunto tecnico esistente fra il Corpo A e il Corpo B in corrispondenza della pilastrata 10 (v. elaborati grafici in allegato)

Allo stato attuale, pertanto, l'ampiezza del giunto tra il Corpo A ed il Corpo B appare inadeguata a scongiurare possibili fenomeni di martellamento, evidenziando in tal senso una significativa vulnerabilità per entrambi i corpi di fabbrica.

Sono infine previsti giunti di separazione strutturale tra il Corpo A ed il Corpo B di larghezza almeno pari a 15 cm, al fine di scongiurare il martellamento tra le due strutture in occasione di terremoti di intensità compatibili con quelli previsti allo SLV dalle attuali NTC2008. Si riporta nel seguito la sezione trasversale del Corpo B nella configurazione post intervento, evidenziando in particolare il giunto strutturale di ampiezza 15 cm da realizzare tra il Corpo B ed il Corpo A.

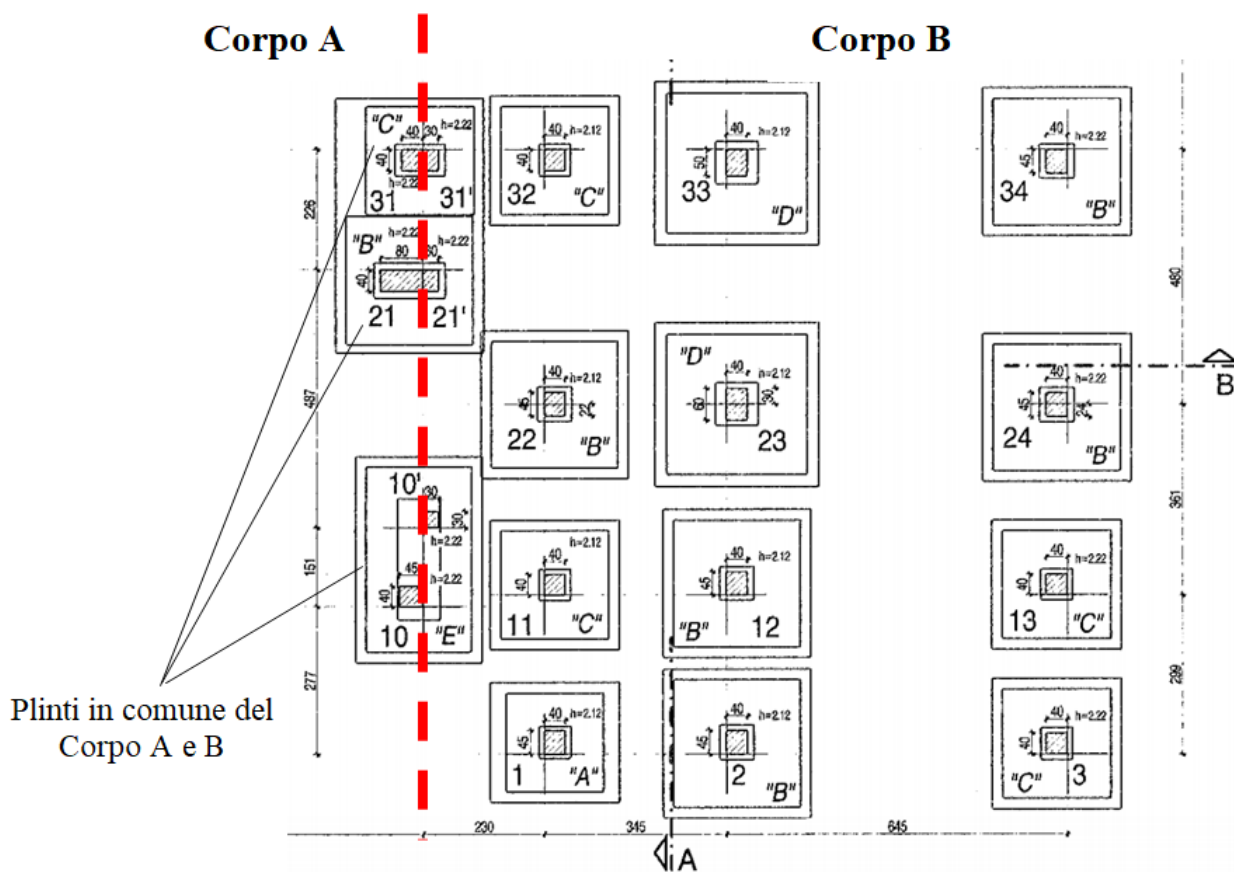
Allo stato attuale gli elementi strutturali posti in adiacenza tra il Corpo A ed il Corpo B sono costituiti dai telai di bordo con plinti di fondazione in comune (v. Fig. 9).

Fig. 9. Particolare fondazione in comune tra Corpo A e Corpo B

Alla luce delle osservazioni sopra fatte, il giunto di separazione tra il Corpo A ed il Corpo B, appare difficilmente realizzabile proponendo la sola demolizione del telaio di bordo del Corpo B con contestuale demolizione e ricostruzione del campo di solaio da esse portato (v. Fig. 10).

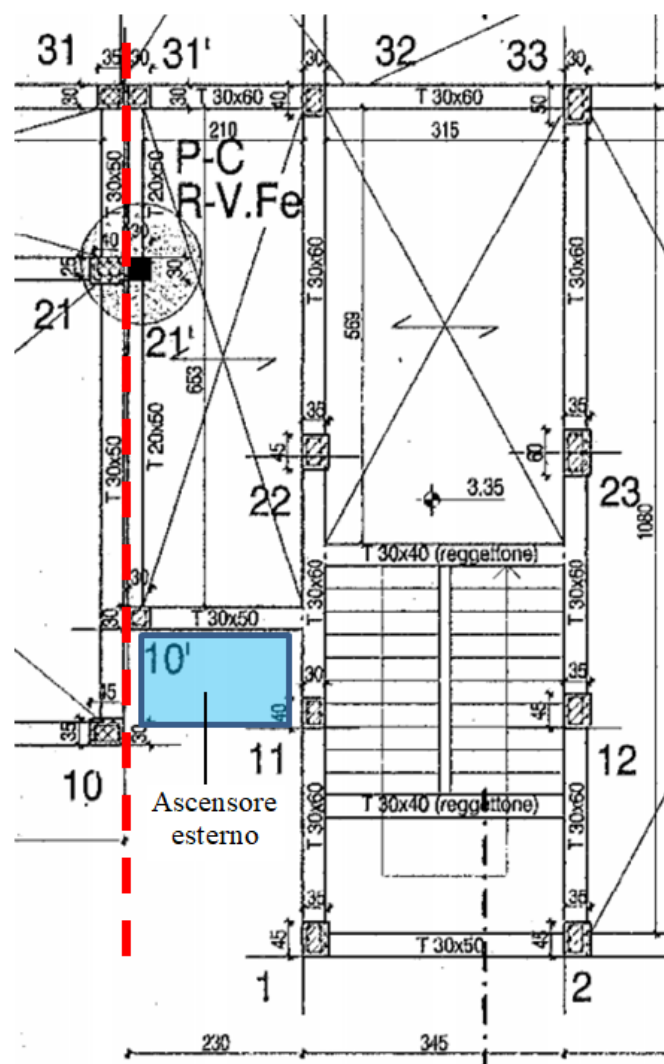
Inoltre sul telaio di bordo del Corpo B poggia un campo di solaio di luce pari a 2.30 m adiacente il vano scala (v. Fig. 10) mentre sulla campata più lunga del telaio di bordo del Corpo A poggiano i pannelli di tamponatura interni alle aule scolastiche.

Fig. 10. Vista in pianta zona di adiacenza tra Corpo A e Corpo B
