COMUNE DI FERRANDINA

PROGETTO ESECUTIVO

Lavori di "Ripristino muro di sostegno S. Lucia e Via Olmi e costruzione opera di sostegno fosso Camardi"

-RELAZIONE GENERALE E QUADRO ECONOMICO

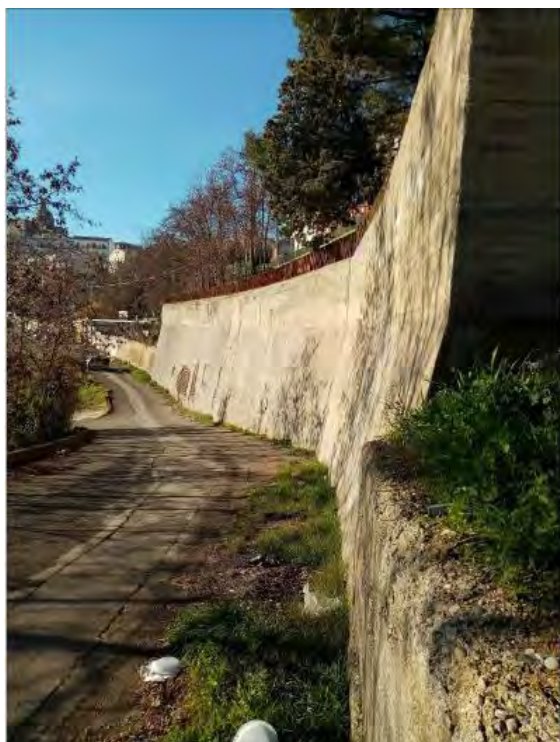
Con riferimento alla superficie del muro di sostegno, il fenomeno del degrado del calcestruzzo è meno esteso a monte (*Foto 1*), all'imbocco della strada a partire dall'incrocio con la Via S. Lucia e molto più evidente a valle (*Foto 2*), in cui è presente degrado corticale del calcestruzzo con espulsione del copriferro con i ferri a vista.

Foto 1
Muro di sostegno in Via S. Lucia
(vista prospetto da monte)

- esecuzione TIPOLOGIA INTERVENTO "1" per le aree (R.1a) - (R.1b) - (R.2a) - (R.2b), consistente in:
 - ripristino del calcestruzzo mediante applicazione di malta cementizia premiscelata tixotropica (tixotropica) di cm. 3 di spessore;

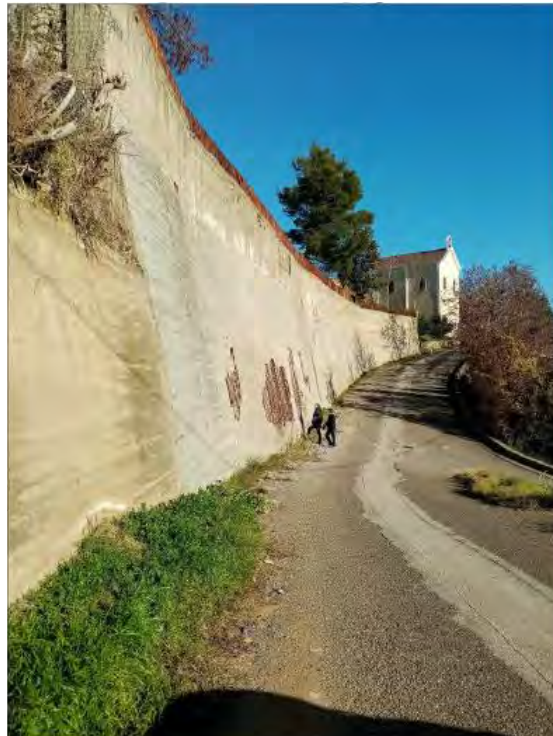
Allo stato attuale il copriferro, come si evince anche dalla documentazione fotografica, si presenta fortemente degradato al punto che il degrado in alcuni tratti si spinge fino a 7 cm di spessore.

Foto 2
Muro di sostegno in Via S. Lucia
(vista prospetto da valle)

- esecuzione TIPOLOGIA INTERVENTO "2" per le aree (R.3a) - (R.3b) - (R.4a) - (R.4b) - (R.5a) - (R.5b), consistente in:
 - fornitura e posa in opera di correnti Ø 8 del tipo B450C controllato in stabilimento, ancorati con gancio sagomato Ø 8 Sv=30 cm e rete in acciaio elettrosaldato, filo Ø 5 15x15, del tipo B450C controllato in stabilimento;

- ripristino del calcestruzzo mediante applicazione di malta cementizia premiscelata tixotropica (tixotropica) di cm. (4+3) di spessore.
- disinstallazione e pulizia cantiere.

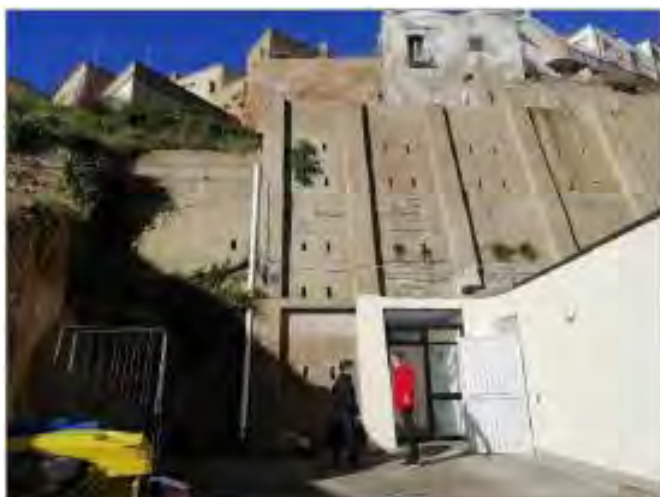
Si tratta di un muro di sostegno in cemento armato a contrafforti (*Foto 3*), di lunghezza pari a m. 35,10 ed altezza variabile tra un valore min. di circa m. 8,80 e un valore max di m. 13,10, con spessore di m. 4,76 alla sommità (*Foto 4*).

Il muro si presenta danneggiato in quanto interessato, in alcune zone e con riferimento a parti limitate di elementi strutturali, da fenomeni di degrado del copriferro.

Foto 3
Muro di sostegno in Via Olmi
(prospetto)

- ripristino del calcestruzzo mediante applicazione di malta cementizia premiscelata tissotropica (tixotropica) di cm. 3 di spessore;
- fornitura e posa in opera lungo tutto il bordo superiore del muro, di recinzione costituita da pannello grigliato elettroforgiato in acciaio S275.
- disinstallazione e pulizia cantiere.

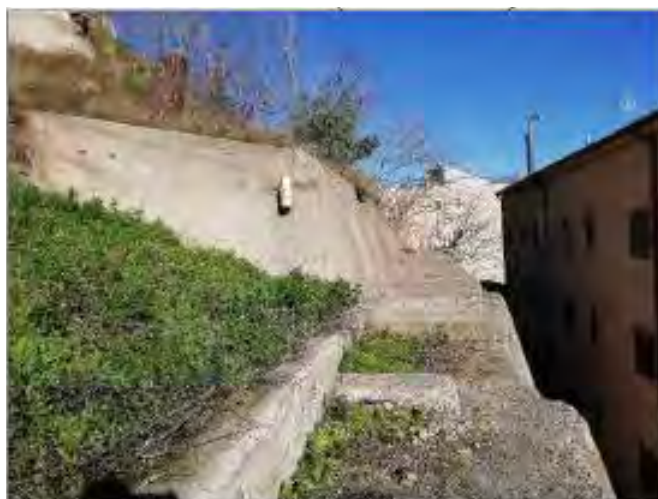
Foto 4
Muro di sostegno in Via Olmi
(sommità)

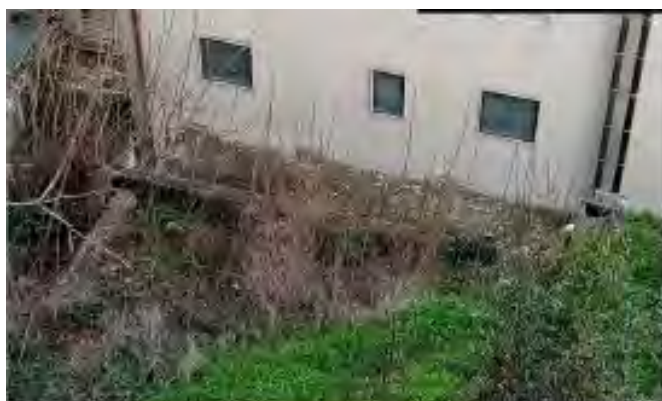
Nella parte sovrastante il muro è presente un canale di scolo (*Foto 5*) che attualmente raccoglie le acque piovane provenienti da monte per convogliarle in uno scarico (\varnothing 80 mm circa) presente nell'area compresa tra il fabbricato e il muro di sostegno oggetto d'intervento.

Con la prevista impermeabilizzazione della parte sovrastante del muro con massetto in calcestruzzo, l'attuale sistema di raccolta delle acque piovane risulta insufficiente a smaltire le portate idriche.

Foto 5
Muro di sostegno in Via Olmi
(particolare canale esistente)

- esecuzione delle opere per la Regimentazione delle acque meteoriche consistenti in:
 - pulizia dell'esistente canale di raccolta delle acque piovane provenienti da monte, rettifica delle pendenze e successiva impermeabilizzazione;

- fornitura e posa in opera di discendenti e collettore in polietilene alta densità (PEAD), diametro esterno mm. 250, spessore mm. 7,7, opportunamente ancorati al muro mediante staffe di sostegno in acciaio zincato. I discendenti saranno captati e convogliati nel collettore da ancorare al muro ad un'altezza di m. 4,50 e scaricati nel cortile adiacente il fabbricato il cui piano terra è adibito a locale commerciale, previa acquisizione dell'area, in quanto con l'impermeabilizzazione della parte sovrastante del muro, l'attuale scarico (Ø 80 mm circa) presente fra il muro e il cortile retrostante il fabbricato, risulta insufficiente;

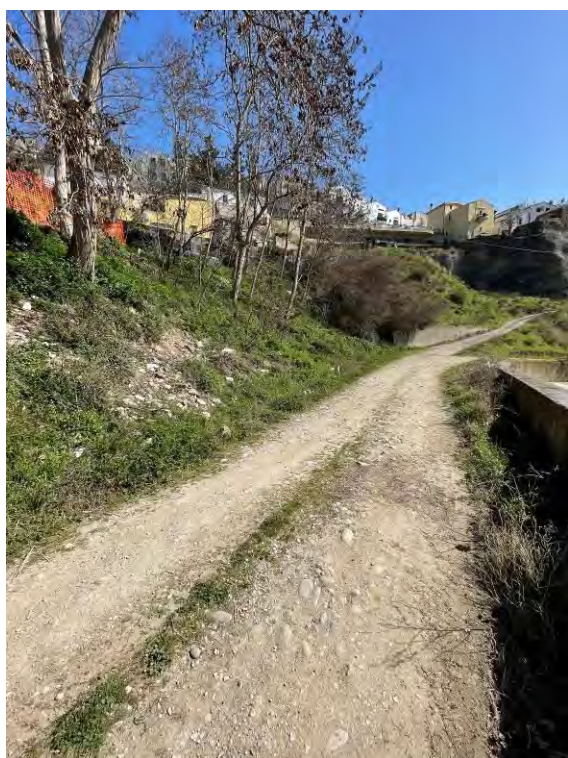
L'intervento riguarda l'opera a sostegno di un terrapieno da realizzare lungo la Strada Comunale in località Fosso Camardi (*Foto 6*) in prosieguo del muro in c.a. (*Foto 7-8*) già esistente.

Foto 6
Opera di sostegno in Fosso Camardi
(zona d'intervento)

Il muro di sostegno su fondazioni dirette, sarà realizzato lungo la Strada Comunale in località Fosso Camardi per una lunghezza complessiva di m. 30,00 e sarà a sostegno di un terrapieno con una leggera inclinazione e senza carichi aggiuntivi che influenzano la spinta. Il muro sarà realizzato con paramento di spessore uniforme di m. 0,40 e altezza m. 3,30 ed una fondazione di larghezza m. 2,50 e spessore m. 0,50, con dente antiscorrimento avente spessore m. 0,20 e altezza m. 0,30.

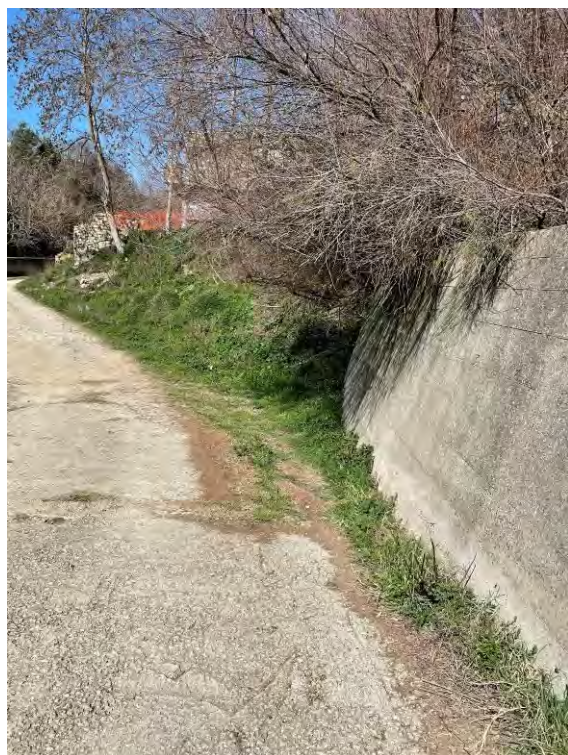
Foto 7
Opera di sostegno in Fosso Camardi
(muro in c.a. esistente)

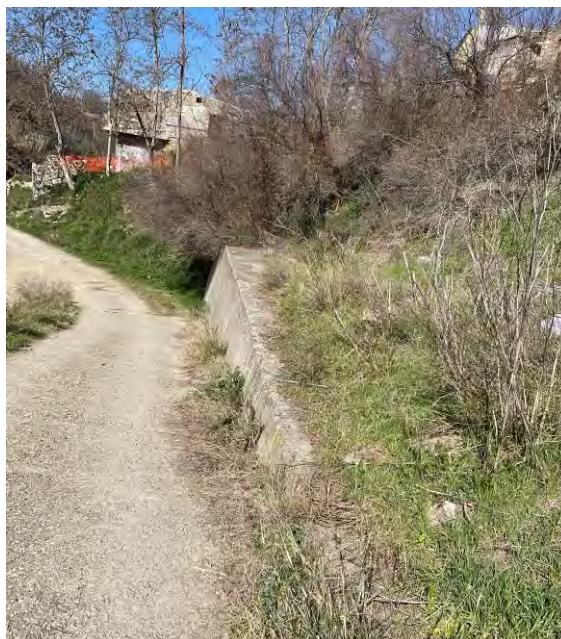
Foto 8
Opera di sostegno in Fosso Camardi
(muro in c.a. esistente)
