AMMINISTRAZIONE COMUNALE DI FERRANDINA

Riqualificazione architettonica e funzionale della Palestra della Scuola media "Giovanni Paolo II"

**RELAZIONE
ANTISFONDELLAMENTO SOLAI**

data: Giugno 2023

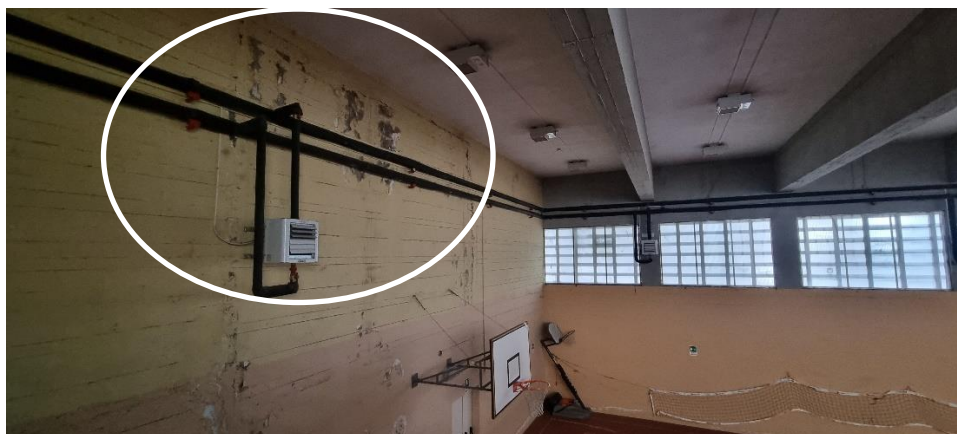
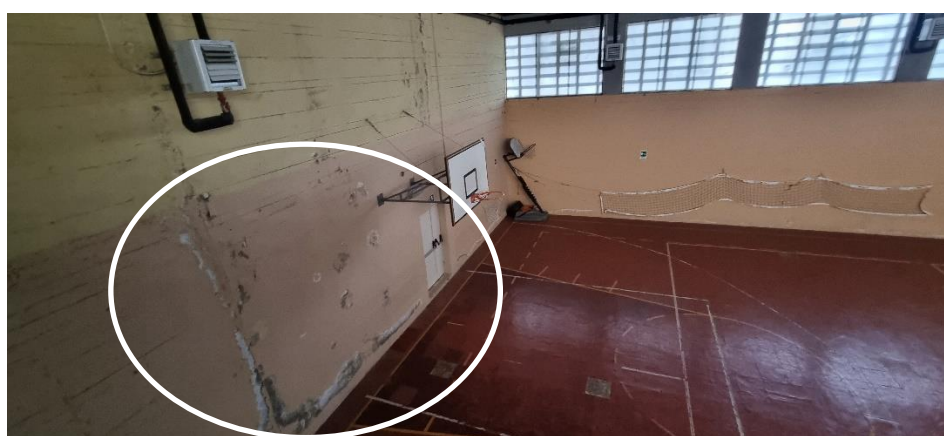
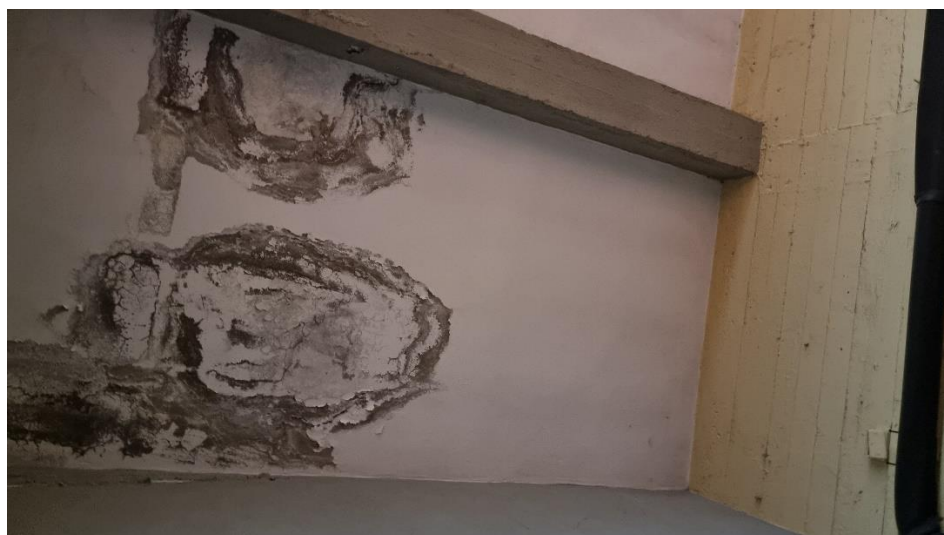
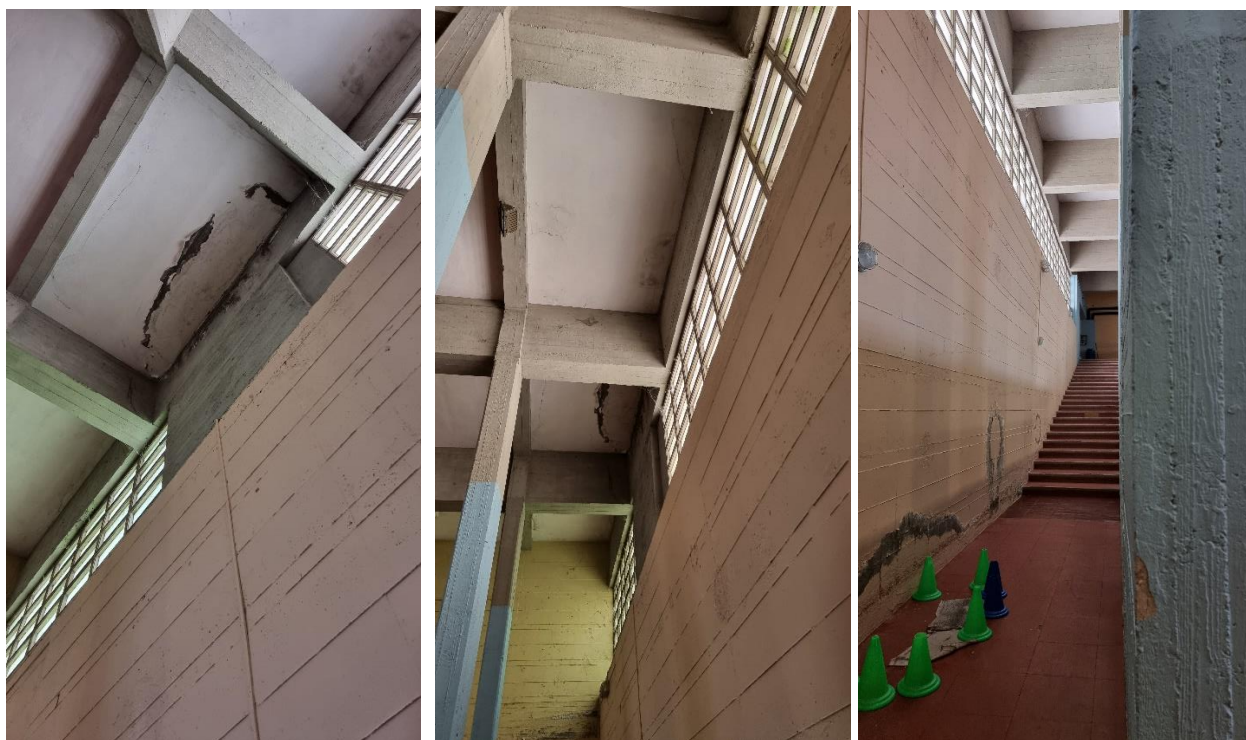
Dall'analisi visiva, però, sono evidenti diverse infiltrazioni dovute alla cattiva manutenzione della copertura dove è posta la tensostruttura, che attualmente generano non solo infiltrazioni, ma in alcuni punti addirittura il quadro fessurativo è talmente tanto compromesso da far piovere in palestra!

Attraverso la presente indagine sono state rilevate fessure di carattere superficiale e vecchi problemi di infiltrazioni di acqua, localizzati in alcuni punti.

Quadro fissurativo del solaio sovrastante l'accesso in palestra (situazione peggiore ed in corrispondenza del ballatoio sovrastante)

- Rimozione del copriferro ammalorato;
- Spazzolatura a mano dei ferri di armatura fino alla eliminazione dei residui di ruggine;
- Eventuale sostituzione o integrazione dei ferri di armatura;
- Trattamento anticorrosivo dei ferri con applicazione di malta cementizia per la protezione dei ferri;
- Rifacimento dell'intonaco ove necessario
- Tinteggiatura delle superfici dei solai e dei muri perimetrali.

Per quanto concerne la parte perimetrale alla tensostruttura, verrà eseguito un importante intervento di bonifica della membrana esistente al fine di riuscire a impedire l'infiltrazione di acqua all'interno della palestra.

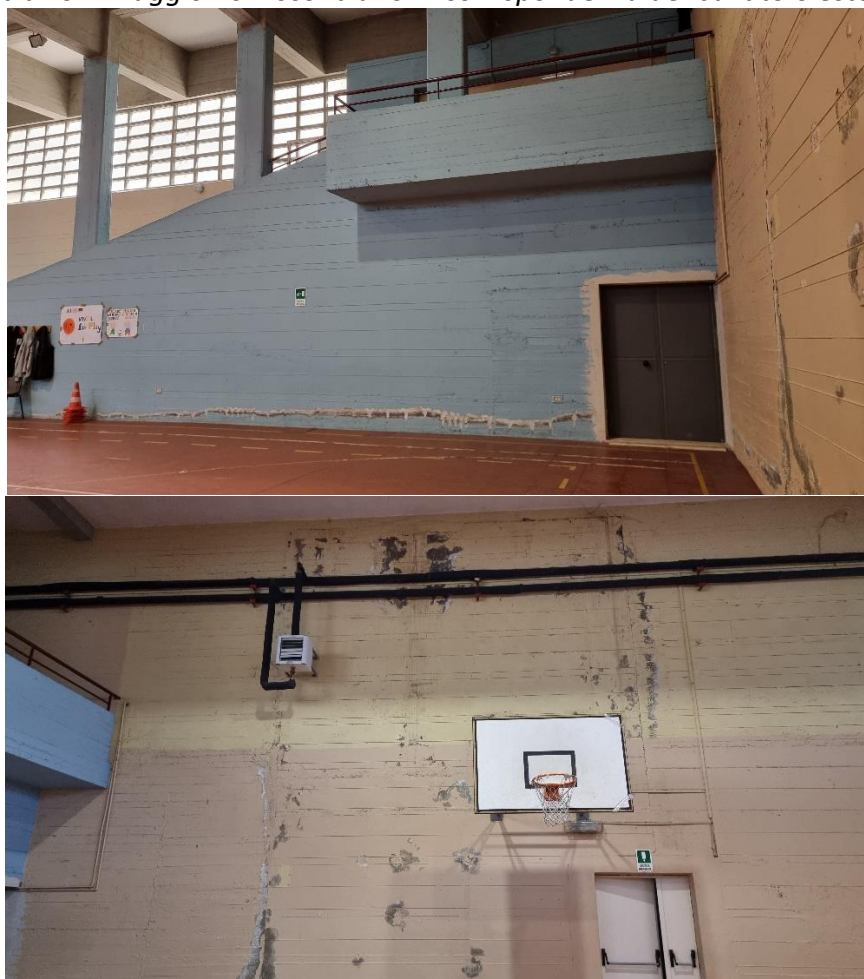
Quadro fissurativo del solaio sovrastante l'accesso in palestra dalle scale (anche in questo caso le infiltrazioni maggiori si riscontrano in corrispondenza del ballatoio esterno)

Contestualmente verranno coibentate anche parte delle passerelle i cui giunti sono ormai ammalorati. Si consideri anche che con l'intervento di applicazione del sistema a cappotto tutta la struttura verrà a beneficiare di una extra protezione esterna e quindi i problemi esistenti risulteranno esserne risolti.
