PROVINCIA DI MATERA

Oggetto: D.M. 49 del 16.02.2018. Area 1. Interventi di messa in sicurezza sulla S.P. 8 "Matera-Grassano" e S.P. 83 "Borgo La Martella"

PROGETTO DEFINITIVO - ESECUTIVO

RELAZIONE TECNICO DESCRITTIVA

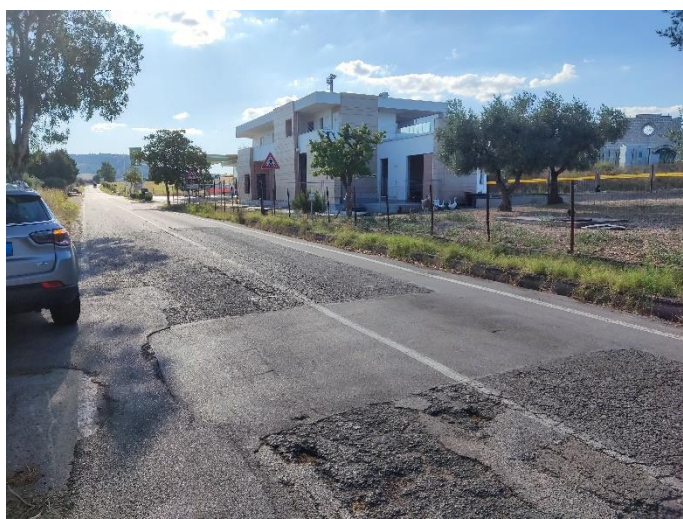
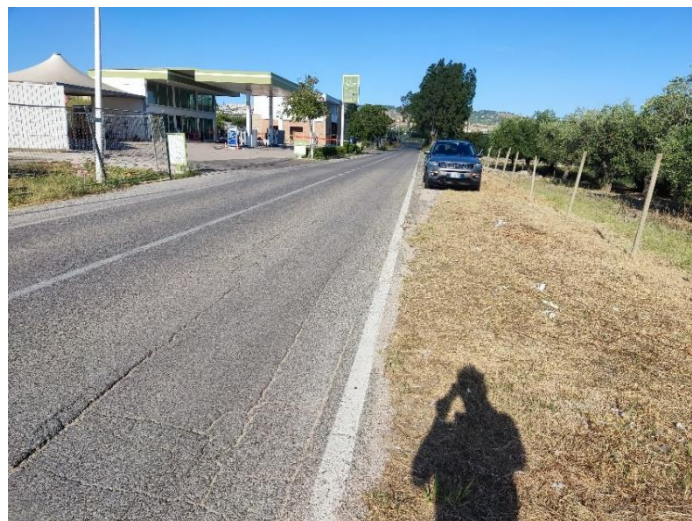
Figura 1: nei cerchi, alcuni delle problematiche descritte in precedenza: 1) strato di base esposto; 2) Strati superficiali disgregati; 3) ormaie e fessurazioni longitudinali; 4) carreggiata invasa da fango.

1. Ripristino del manto stradale dissestato e deformato, consistente nella risagomatura della sede stradale con binder di sottofondo in alcuni tratti e stesa di strato di usura da cm 4;

2. Pulizia dei tombini e contestuale allontanamento delle terre di dilavamento provenienti dai terreni circostanti che in più punti hanno prodotto delle restrizioni della carreggiata;

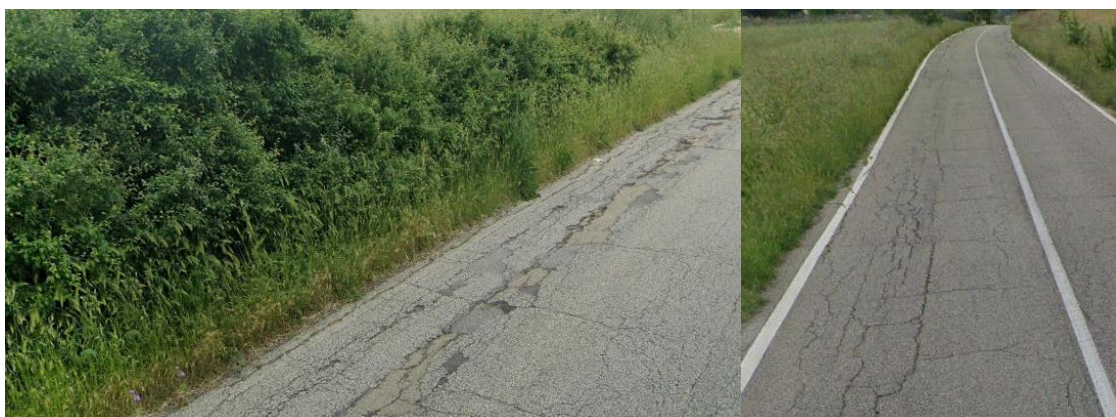
Figura 4: problematiche pacchetto stradale, cedimenti laterali e ormaie

è evidente lo stato di degrado del tappeto stradale che presenta sia i classici segni di rottura cosiddetta “a fatica” dovuta ai cicli di carico della strada stessa, con presenza di fessurazioni

e ormai, ma anche la sintomatologia delle rotture relative al clima, con creazione di fessurazione a blocchi.

I fenomeni, oltre che dal clima, dipendono anche dalla costituzione stessa del “pacchetto stradale” che in alcuni tratti risulta cedevole nelle sue parti più profonde (fondazione e base).

Un terzo fenomeno che provoca il dissesto del piano viario è la presenza di superfici di scivolamento che interessano le scarpate laterali nelle sezioni a mezzacosta o in rilevato, situazione che genera un abbassamento evidente di una parte di carreggiata e della barriera di sicurezza che risulta totalmente inefficiente e dislivellata rispetto al piano viario.

1. Interventi di livellamento stradale di lunghi tratti sconnessi e dissestati, tramite conglomerato bituminoso tipo “binder” e successivamente stesa del conglomerato tipo “usura”;
2. Interventi locali di sistemazione di buche di grosse dimensioni;
3. Allontanamento di terra e fango dalla sede stradale e manutenzione di cunette, tombini, banchine e fossi mediante sfalci, sbancamenti e risagomatura;
4. Sostituzione di barriere stradali inadeguate; in entrambi i casi mediante demolizione dei paletti presenti di circa 90 cm di altezza e sistemazione di barriera omologata;
5. Illuminazione del tratto di circa 250m, già descritto nello stato di fatto;

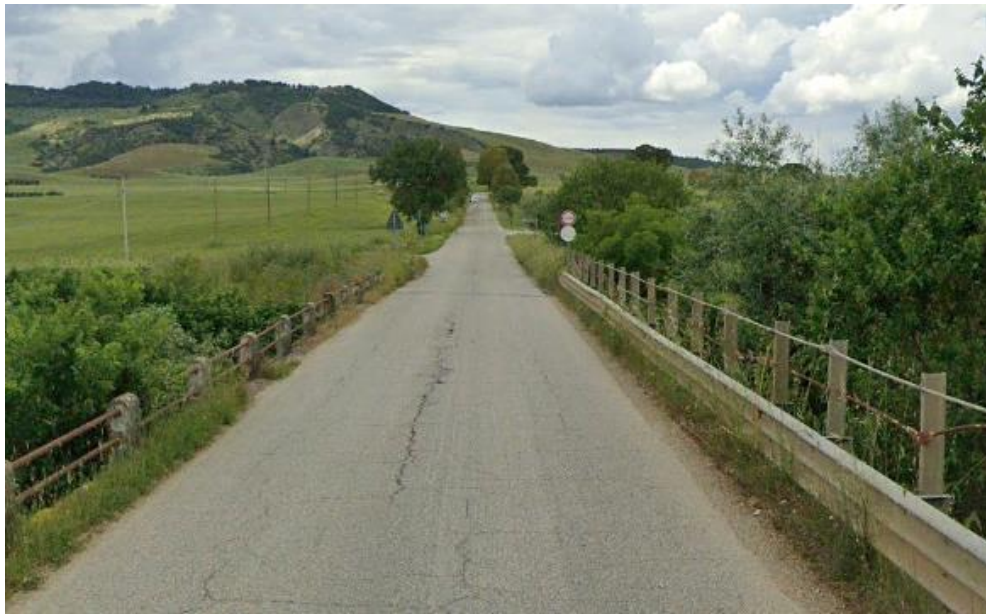
Figura 5: assenza di barriere stradali

Nei primi 5 Km della SP 8 e sulla SP 83 sono presenti ponticelli con dislivello superiori ai 5 m non adeguatamente protetti; nel caso della SP 8 sul lato sinistro, vi è infatti la totale mancanza di guard rail, l'unica protezione presente è una barriera metallica ancorata a pilastri di cemento ormai degradato. Sulla SP 83 invece mancano entrambi i guard rail, con presenza della barriera in pilastri e scatolari già menzionata.

Intervento di sistemazione della barriera stradale non adeguata del ponte al Km 2.8 circa, con demolizione dei pilastrini e del cordolo laterale. Successiva rimozione del materiale di risulta, pulizia e foro per posa dei chiodi di connessione.

Posa delle armature e getto del nuovo cordolo in conglomerato cementizio con sistemazione delle piastre di ancoraggio della nuova barriera stradale.

Sistemazione del guard rail e messa a livello.

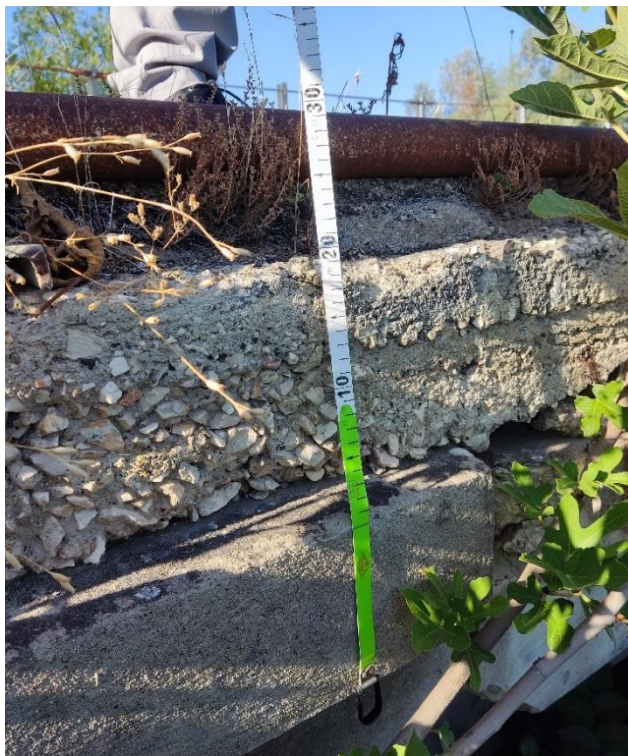
Come riscontrabile dalle immagini, già dall'esame visivo si riscontra che il cordolo esistente non presenta caratteristiche tecniche sufficienti per la posa delle moderne barriere di sicurezza.

Presenta infatti un calcestruzzo ammalorato ed a tratti ormai slegato con spessore inferiore ai 20 cm.

Figura 6: particolare cordolo del ponte sulla S.P. 8

Particolare rilevanza viene data alla ricostruzione del cordolo in calcestruzzo; le lavorazioni che dovranno essere effettuate vengono di seguito descritte:

- Preventiva asportazione di calcestruzzo ammalorato e parziale demolizione del cordolo esistente fino alla messa a nudo dei ferri di armatura, da eseguire con idonee attrezzature in modo da non provocare lesioni o danni alle strutture esistenti;
- spazzolatura meccanica ed eventuale sabbiatura dei ferri esistenti;
- saldatura ai ferri esistenti ovvero aggancio al cordolo esistente mediante esecuzione di fori della profondità minima di cm. 20 disposti a coppia trasversalmente ad interasse di cm. 30 nei quali

annegare mediante resine o malte epossidiche staffe ad U capovolte del diametro mm. 14 ad aderenza migliorata di nuova armatura metallica B450C costituita da n. 8 o 12 diametri 12 o 14 longitudinali, n. 5 staffe trasversali diametro 12 per ogni ml nonché da n. 4 spezzoni di ml. 1,20 e del diametro 14 al di sotto di ogni montante verticale compreso l'onere degli eventuali fori per gli ancoraggi; in alternativa verranno inseriti delle chiodature di connessione con l'impalcato con diametro chiodo 16mm e testa del chiodo maggiorata.

-lavaggio energico con aria od acqua in pressione delle superfici per dare le stesse perfettamente pronte a ricevere il getto di conglomerato cementizio;

-getto di cordolo di larghezza compresa fra cm 50 e 60 ed altezza dal piano viabile di cm 25, compreso ogni onere per casseforme , armature, sfridi, uso di conglomerato cementizio di classe 32/40 N/mm² a ritiro compensato, ottenuto con l'utilizzo di additivi, fluidificanti, espansivi e leganti speciali premiscelati con caratteristiche di alta adesività, compresa altresì la preventiva saturazione con acqua in pressione delle superfici di contatto e l'eventuale formazione di fori per l'alloggiamento di pali di sostegno delle barriere metalliche.

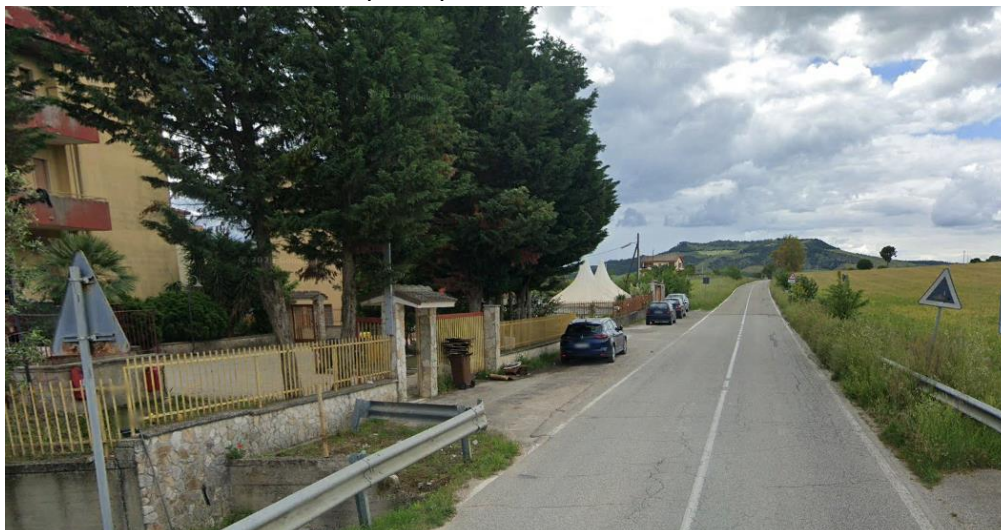
In prossimità della stazione di rifornimento vi è un piccolo nucleo abitativo, comprendente anche un centro di accoglienza per extracomunitari non adeguatamente illuminato, con presenza anche di un attraversamento pedonale non visibile. La situazione presenta un rischio elevato di investimento principalmente nelle ore con scarsa o assente luminosità.

Figura 7: nucleo abitativo con accesso su S.P. 8 non illuminato

In questo tratto si provvederà al prolungamento della dorsale della illuminazione pubblica a partire dall'ultimo palo esistente dopo il bivio con la SP 83 e per ulteriori 250 m, con posizionamento di 13 nuovi pali dell'illuminazione.

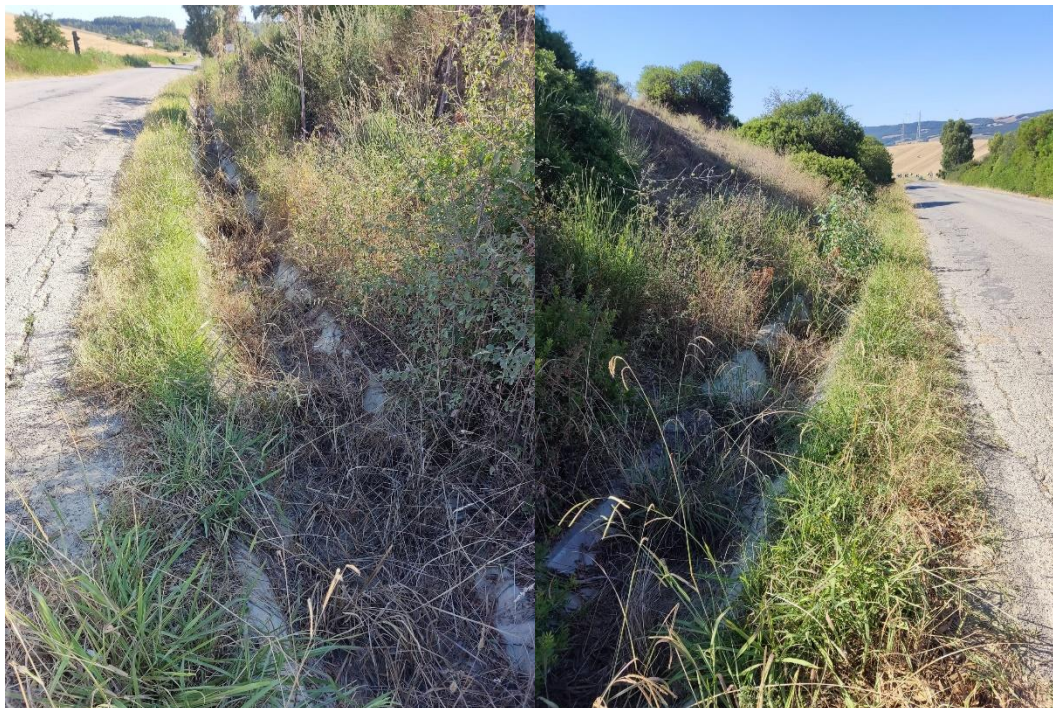
Oltre ai fenomeni che interessano il “pacchetto stradale” vero e proprio, si riscontra una problematica secondaria che incide fortemente sulla sicurezza stradale, ovvero il restringimento di carreggiata durante gli eventi piovosi dovuto all’invasione di fanghi e

Figura 8: cunetta quasi completamente occlusa

detriti provenienti dai versanti adiacenti la strada. In alcuni tratti il fenomeno è particolarmente rilevante in quanto sono venute a mancare totalmente le opere di regimazione delle acque superficiali: cunette, fossi di guardia, canalette risultano inefficienti e piene di materiale depositatosi durante le piogge.

6. Opere di regimazione delle acque nel tratto interessato da fenomeni di invasione di terra e fango della carreggiata.
