**Interventi di mitigazione del rischio idrogeologico
versante Santa Lucia - Via olmi**

data: maggio 2017

S. LUCIA – VIA OLMI

SCHEDA INFORMATIVA PER GLI INTERVENTI CONNESSI AI MOVIMENTI FRANOSI

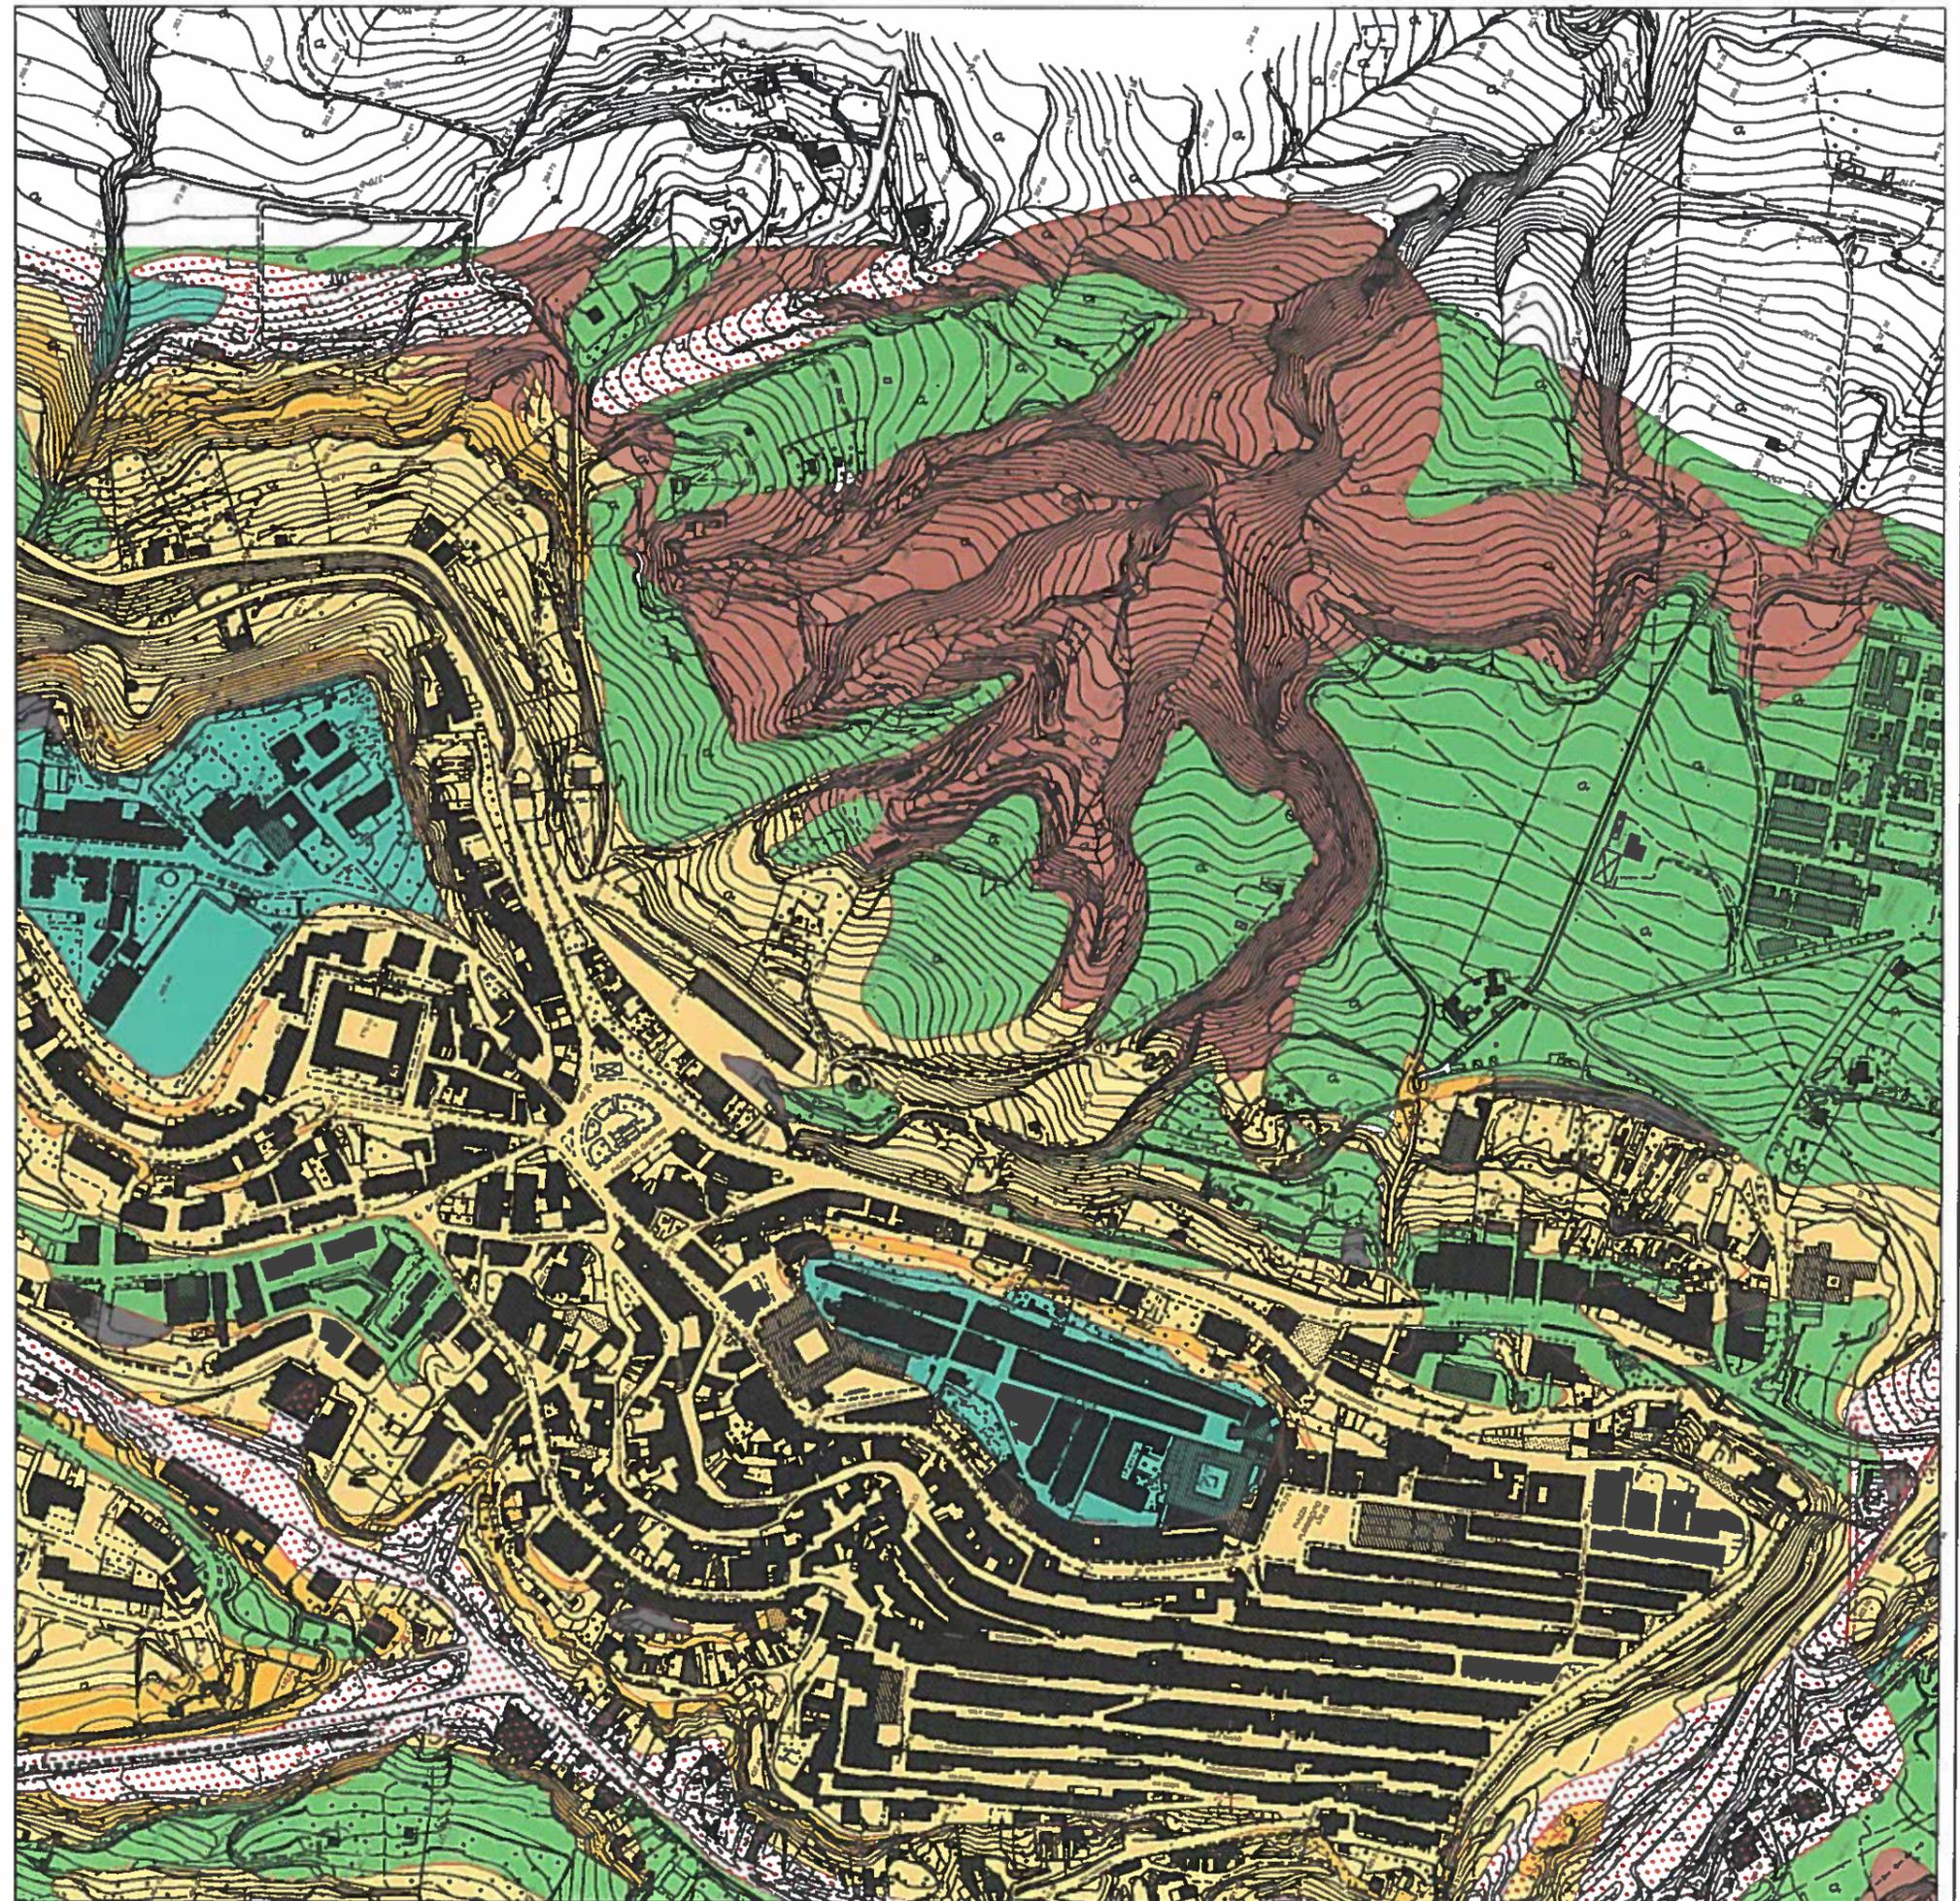
TAV. 1
Santa Lucia - Via Olmi

CARTA GEOLOGICA

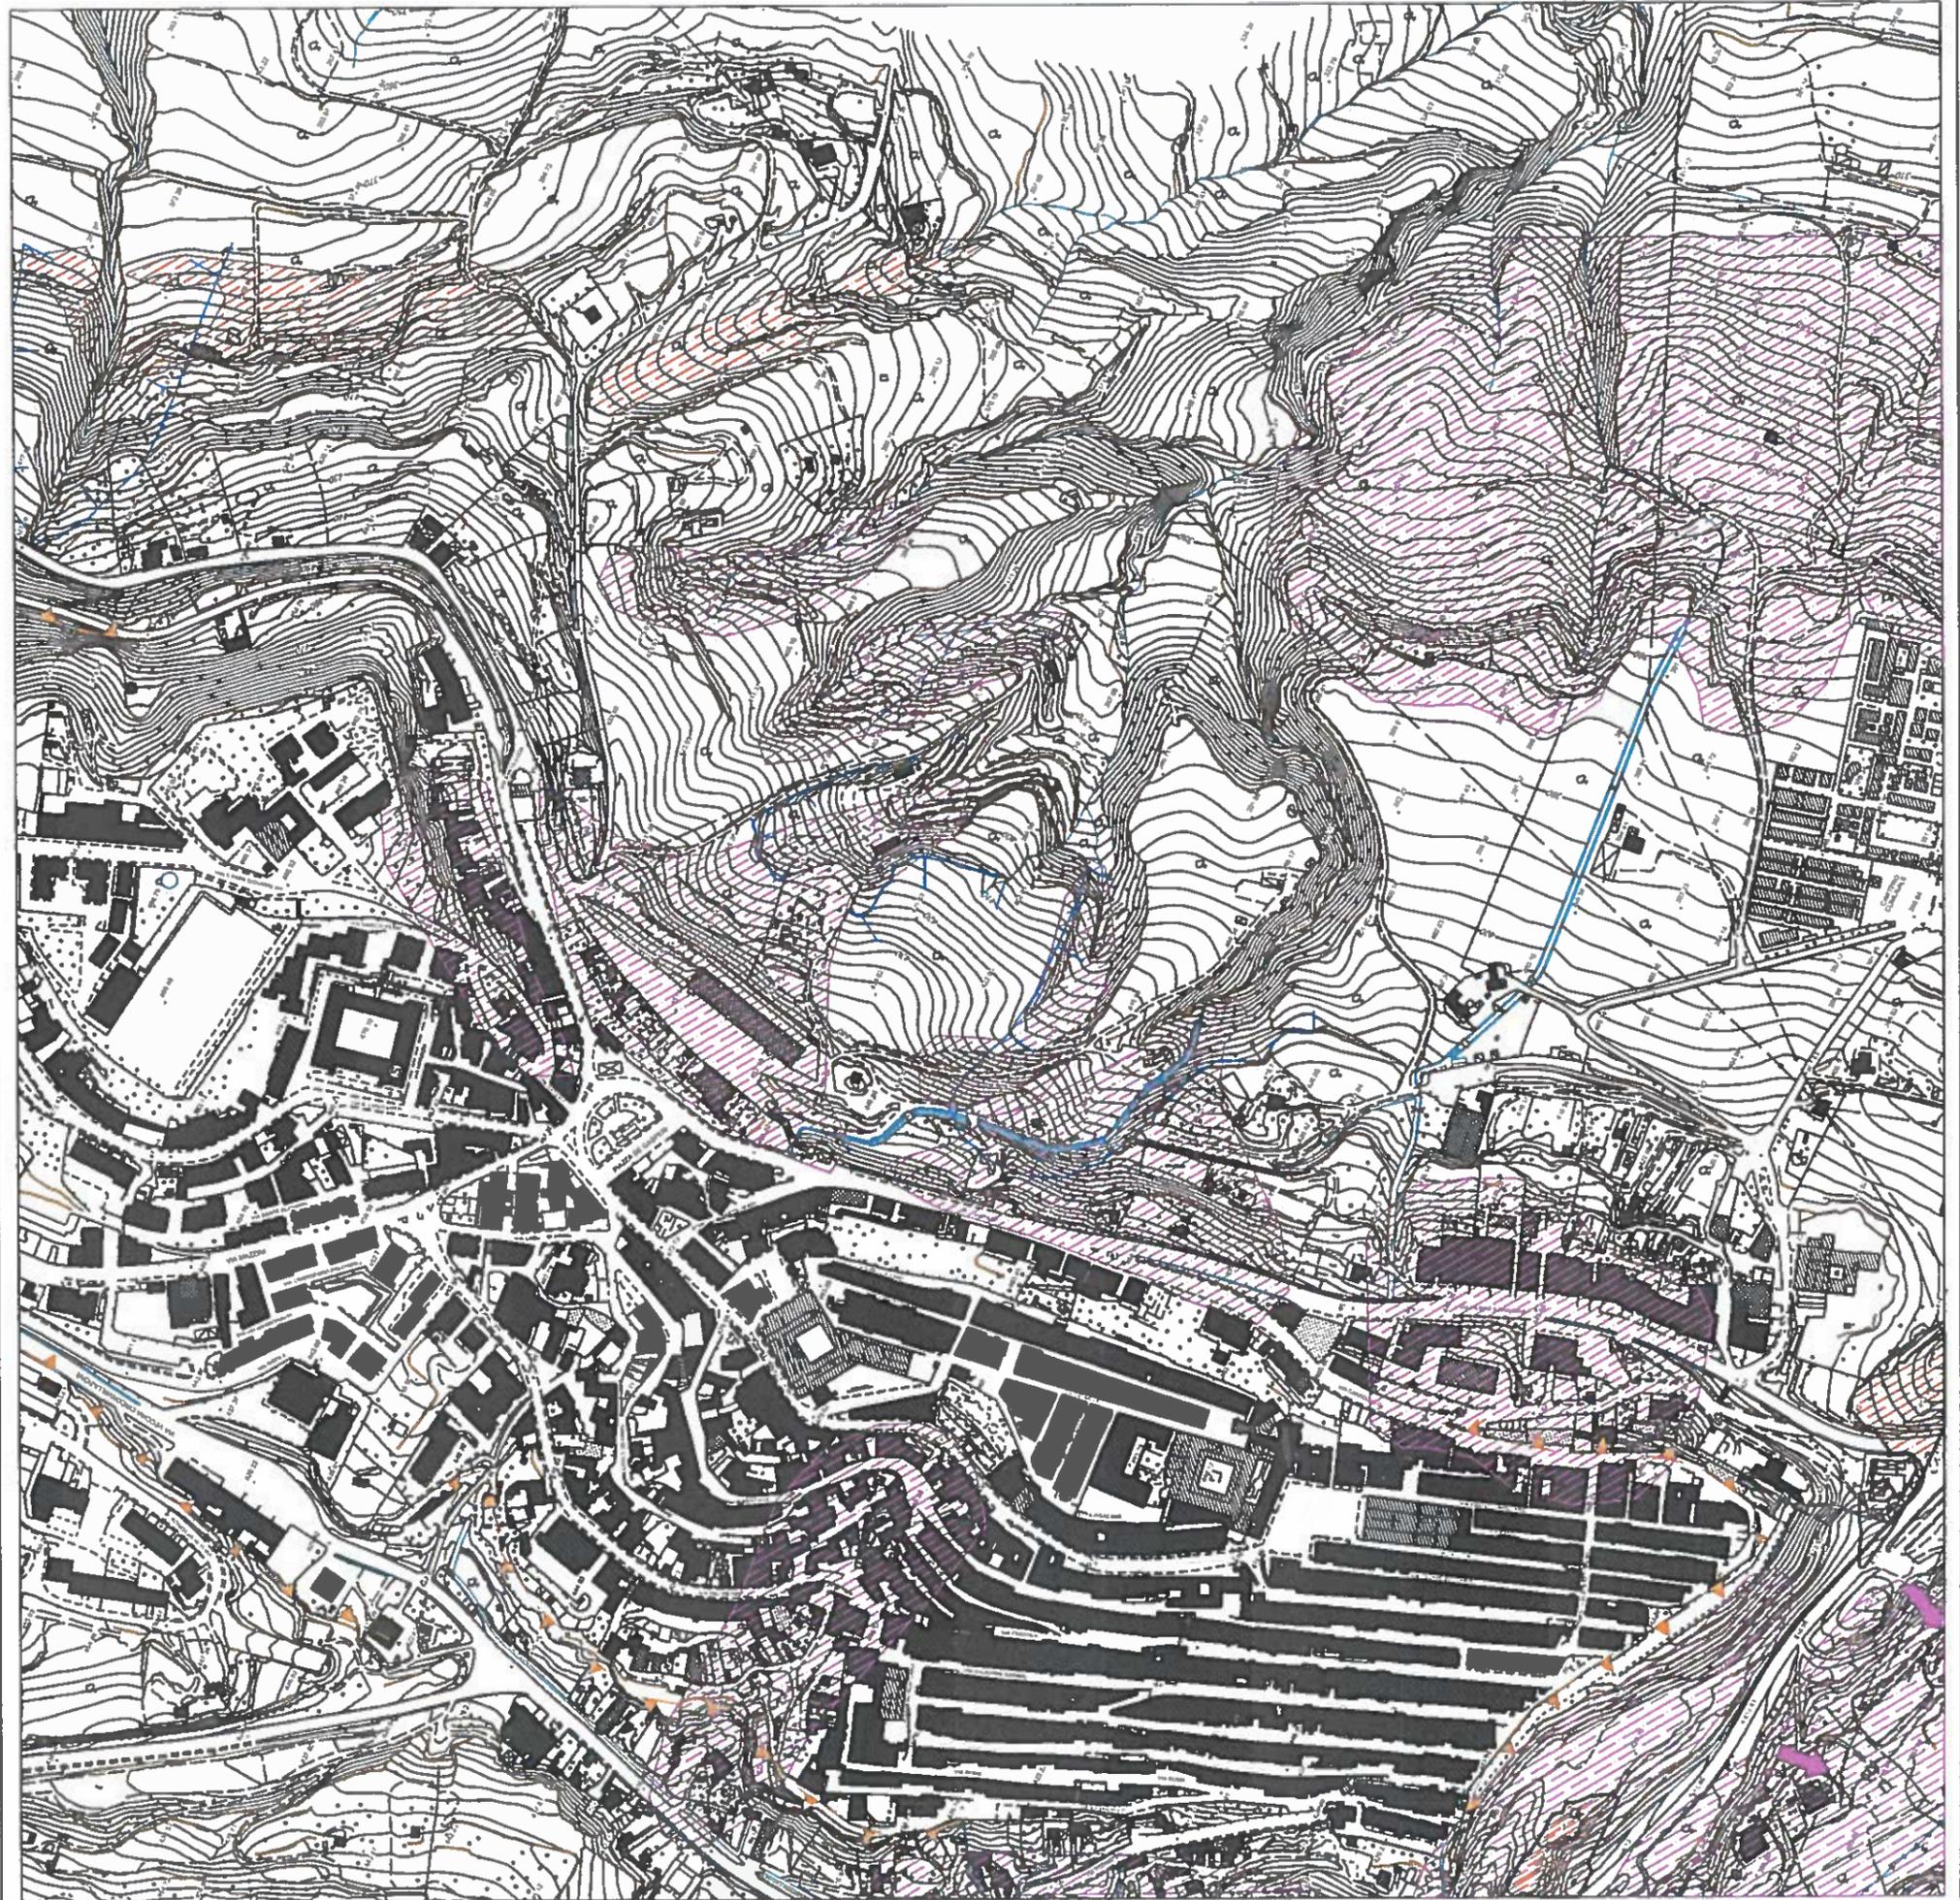
TAV. 2
Santa Lucia - Via Olmi

CARTA GEOMORFOLOGICA

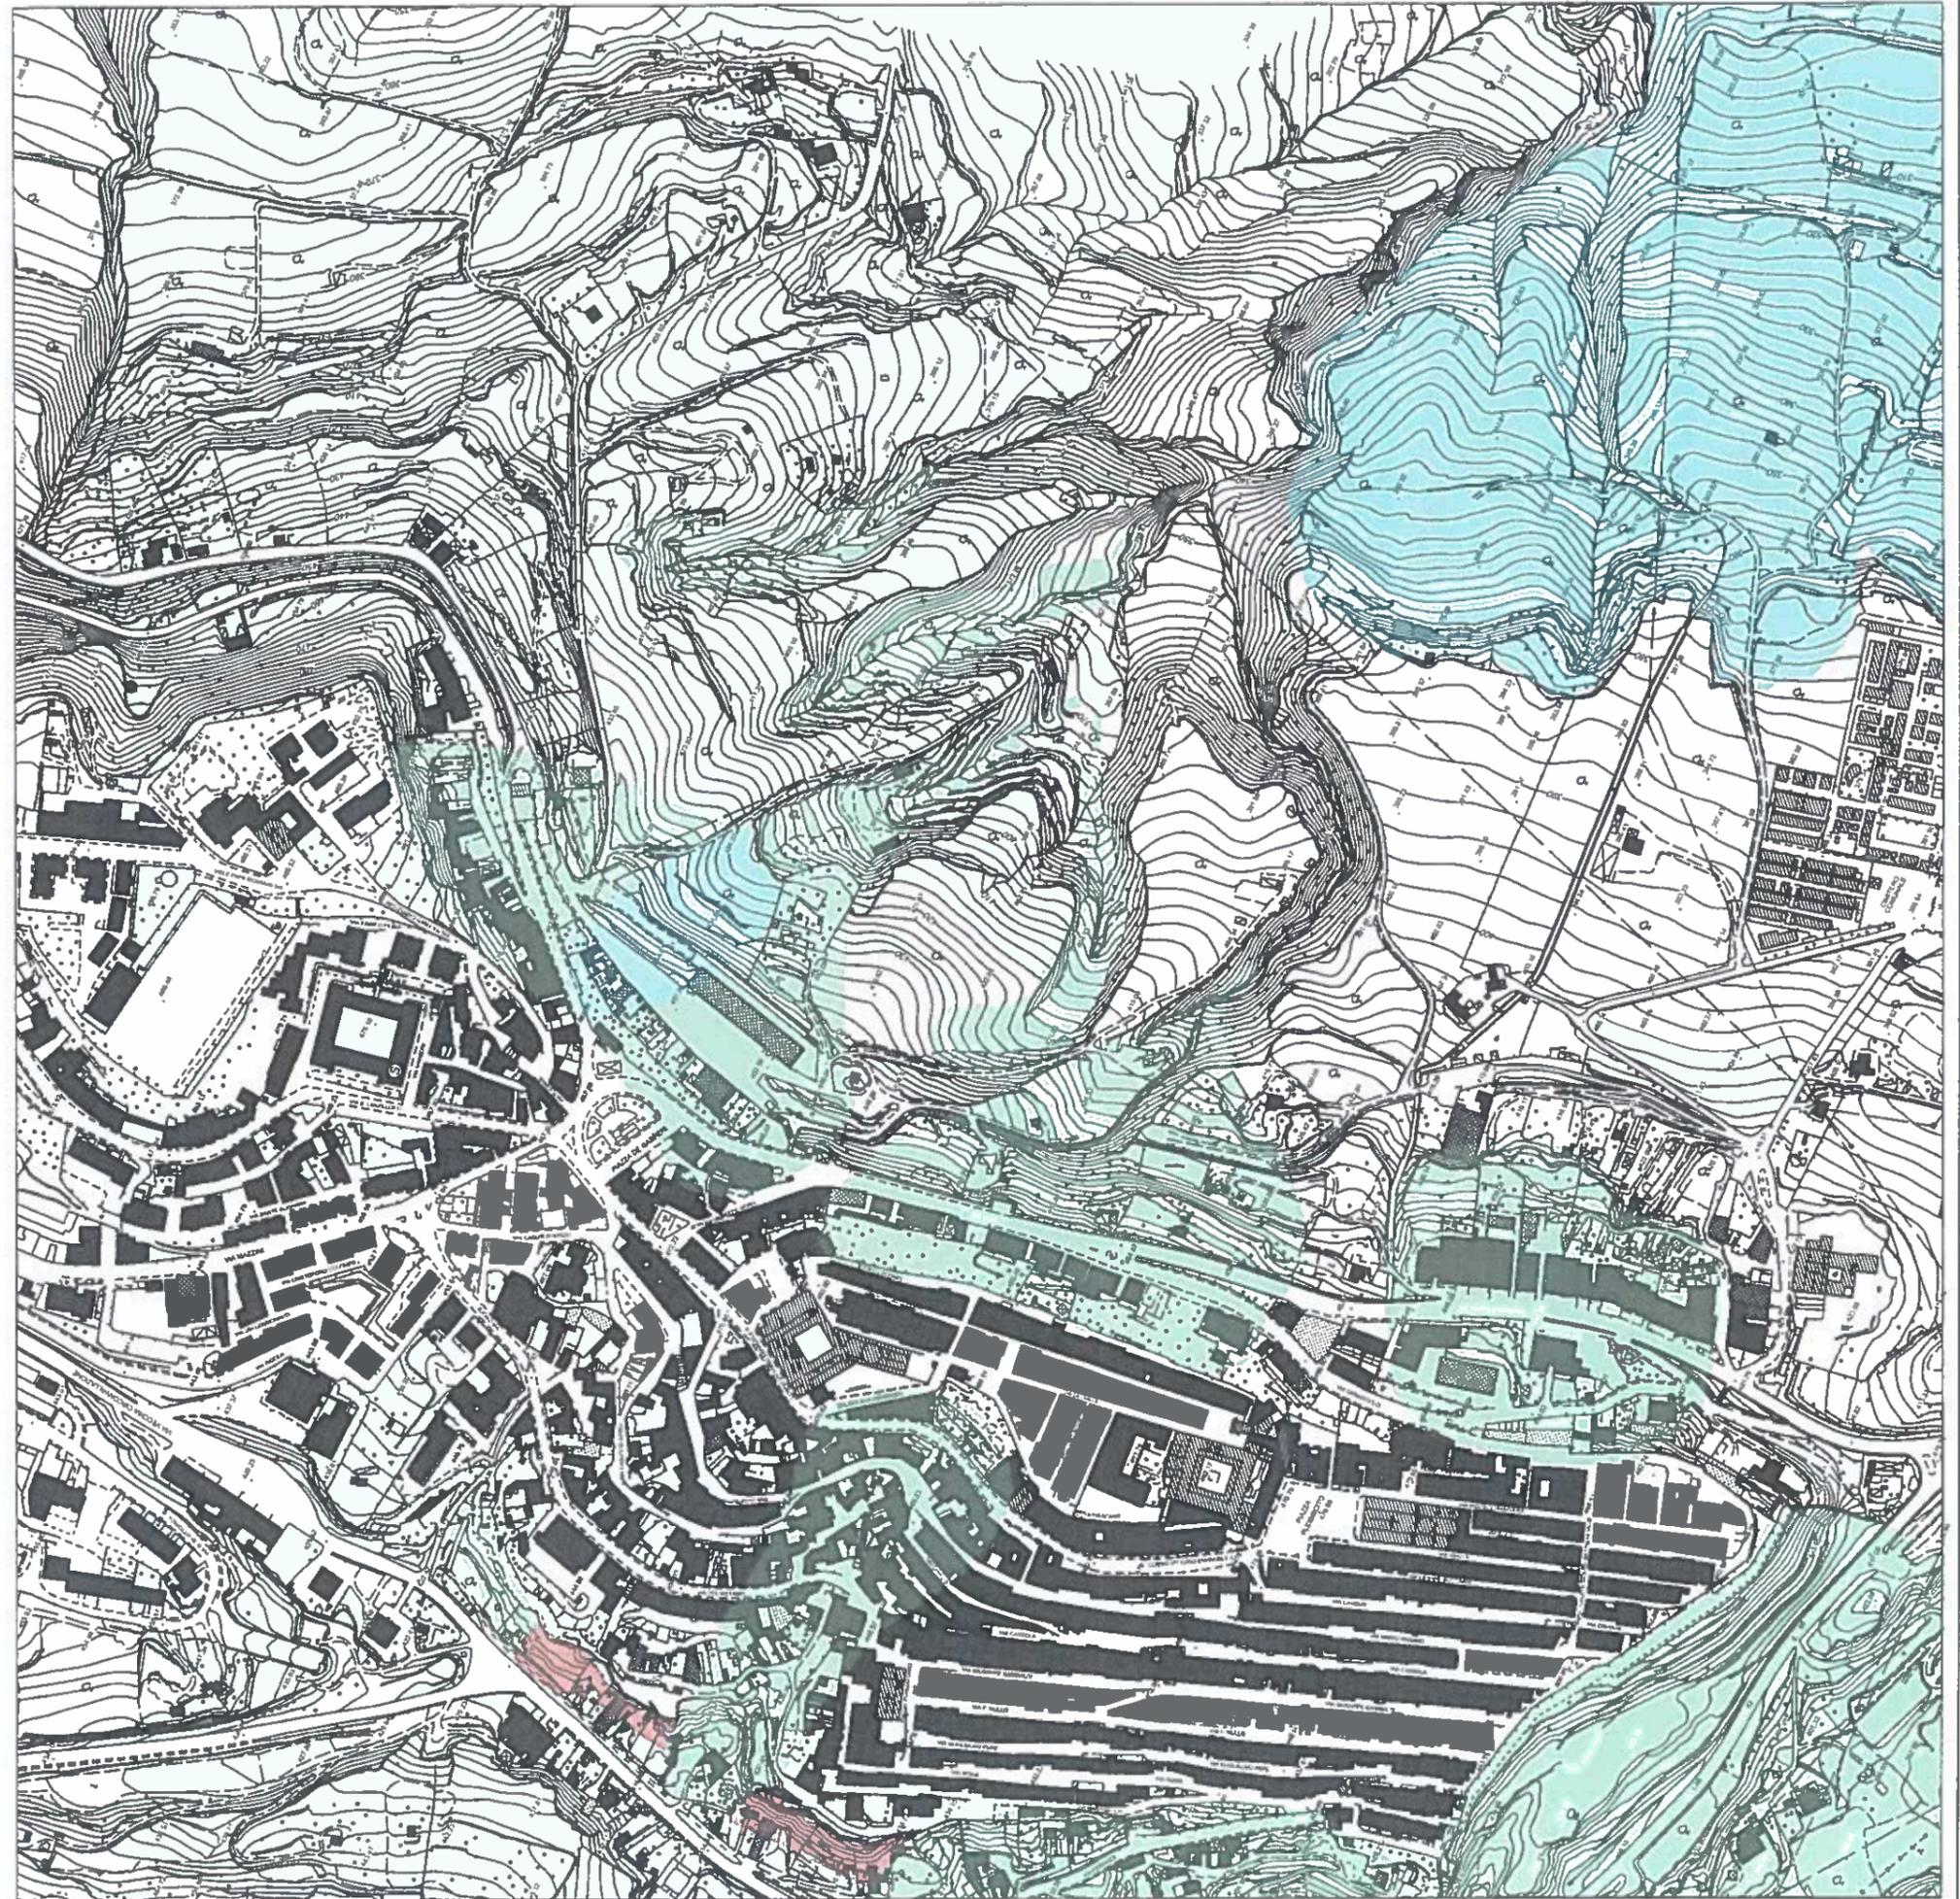
TAV. 3
Santa Lucia - Via Olmi

PIANO STRALCIO DELLE AREE DI VERSANTE
CARTA DEL RISCHIO
