Lavori di messa in sicurezza S.P. 96 (ex S.S. 96 barese)

**RELAZIONE TECNICA E
FOTOGRAFICA**

PROGETTO ESECUTIVO

“Area 4 – Lavori di messa in sicurezza della S.P. 96 (ex S.S. 96 barese)”

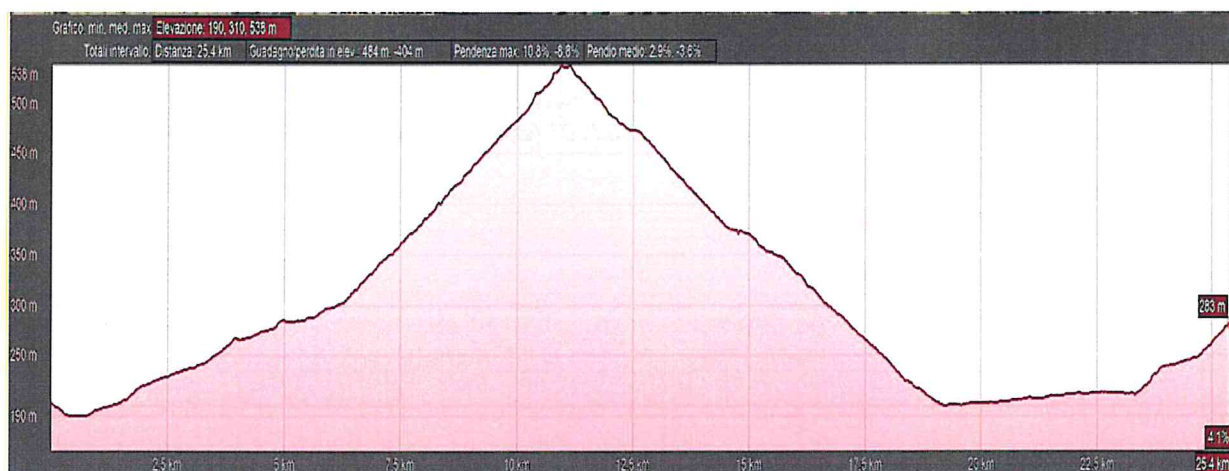
- andamento planoaltimetrico regolare con alcuni tratti in curva (aventi raggi di curvatura ampi) e con la presenza di 14 tornanti;
- pendenza longitudinale media pari a 2,9 %;
- pendenza trasversale media per tratti in rettilo pari a 1,50 %;
- sezioni trasversali in rilevato ed a mezza costa;
- lunghezza complessiva pari a 26,000 chilometri;
- larghezza media della sede stradale pari a 6,00 metri;
- classificazione nella categoria "F – strade locali", ai sensi del D. Lgs. 288/1992 art. 2 comma 2;

Figura 3 – Profilo di elevazione S.P. 96

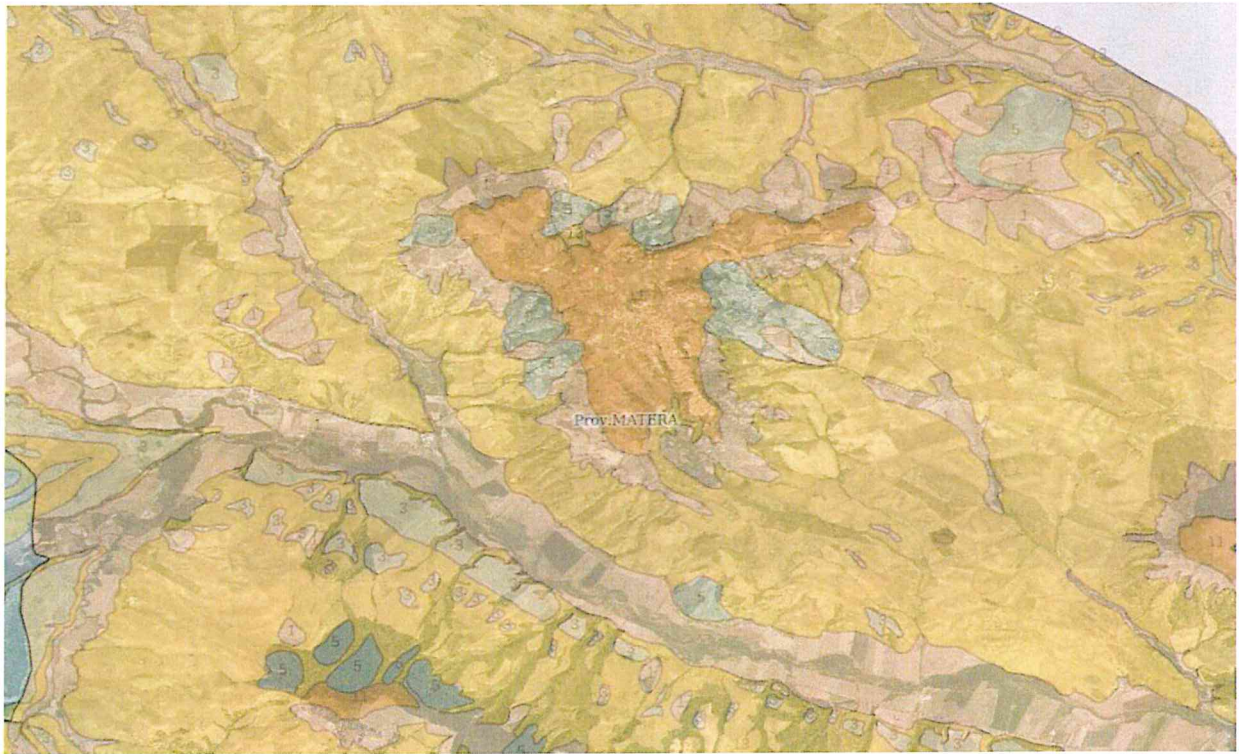
Dal punto di vista geologico, predominano formazioni rocciose di tipo arenarie, arenarie con argille e argille.

Figura 4– Stralcio carta Geolitologica

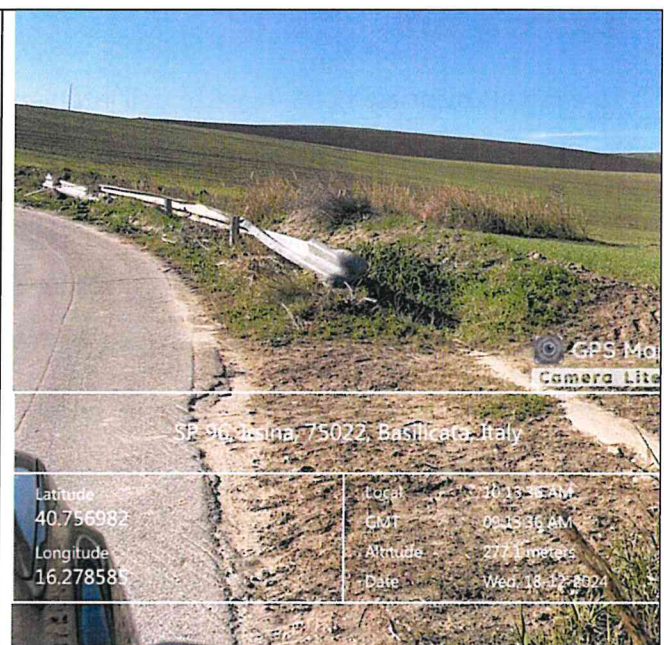
Figura 9 – Cunette occultate S.P. 96

- Mancata manutenzione ordinaria lungo l'intero sviluppo della strada che ha determinato l'occultamento delle cunette, dovuto ad una crescita incontrollata della vegetazione presente nei pressi della stessa, occupando la sede stradale e causandone il restringimento;

- Sostituzione ed integrazione di segnaletica verticale lungo tutto il tratto stradale;
- Sostituzione di dispositivi di ritenuta stradale con installazione di barriere di sicurezza in acciaio zincato a caldo in classe di contenimento N 2 per bordo laterale;
- Pulizia di tratti di cunette mediante scavo, con conseguente sistemazione in rilevato e conferimento a discarica autorizzata o ad impianti di recupero di materiale;
- Interventi di sistemazione idraulica di regimentazione delle acque ricadenti su un terreno; l'intervento consiste in uno scavo eseguito con mezzo meccanico al fine di regolare la direzione delle acque verso un canale naturale; inoltre si prevede la collocazione di rilevato proveniente dallo scavo, sul fondo eroso dalle acque con il semplice riempimento.

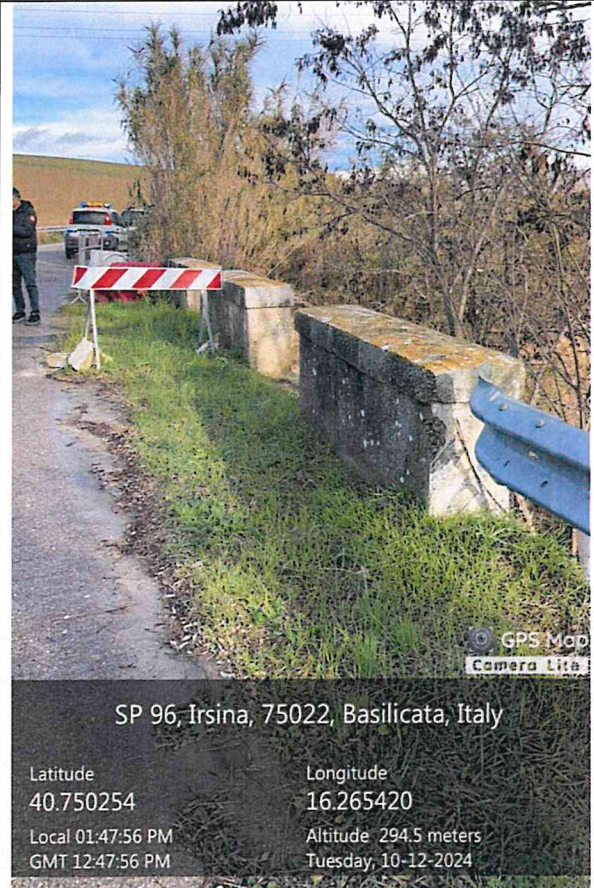
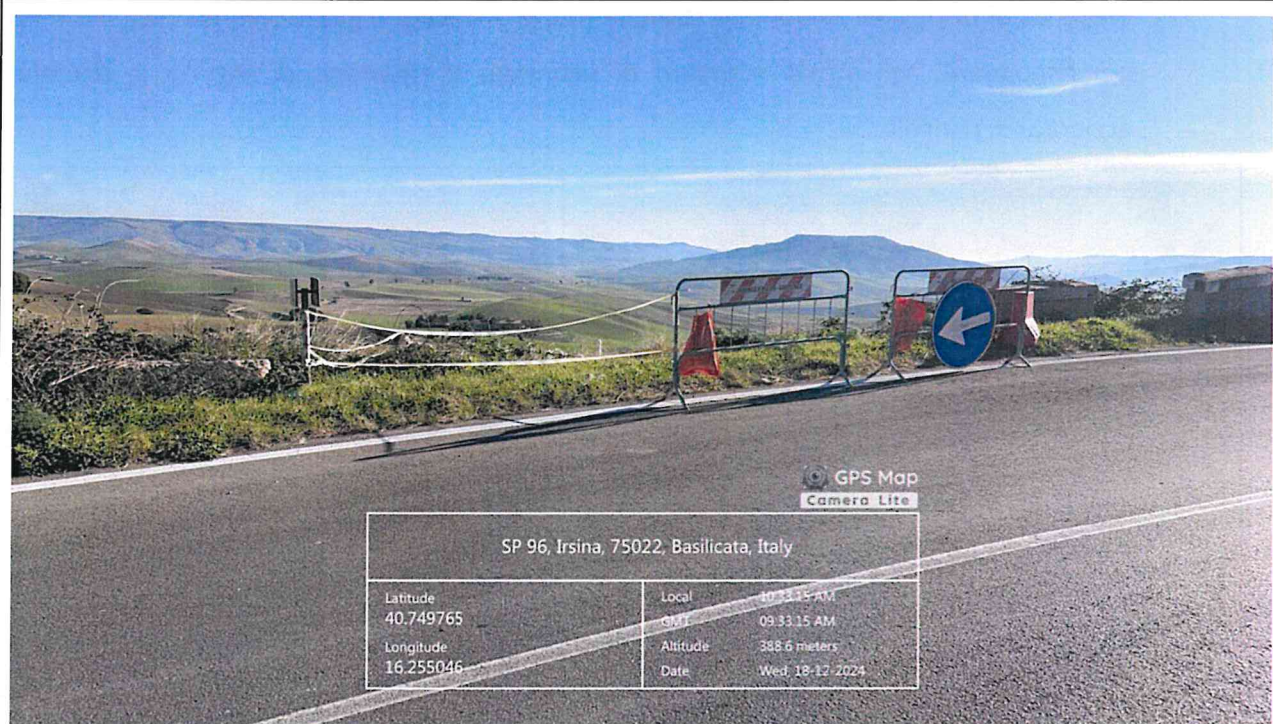
Figura 11 – Muro andatore abbattuti e Guard-rail danneggiato S.P. 96

- Presenza di dispositivi di ritenuta stradale (muro andatore e guard-rail) danneggiati e non più rispondenti agli attuali standard di sicurezza; si riportano di seguito le situazioni acclerate di pericolo:

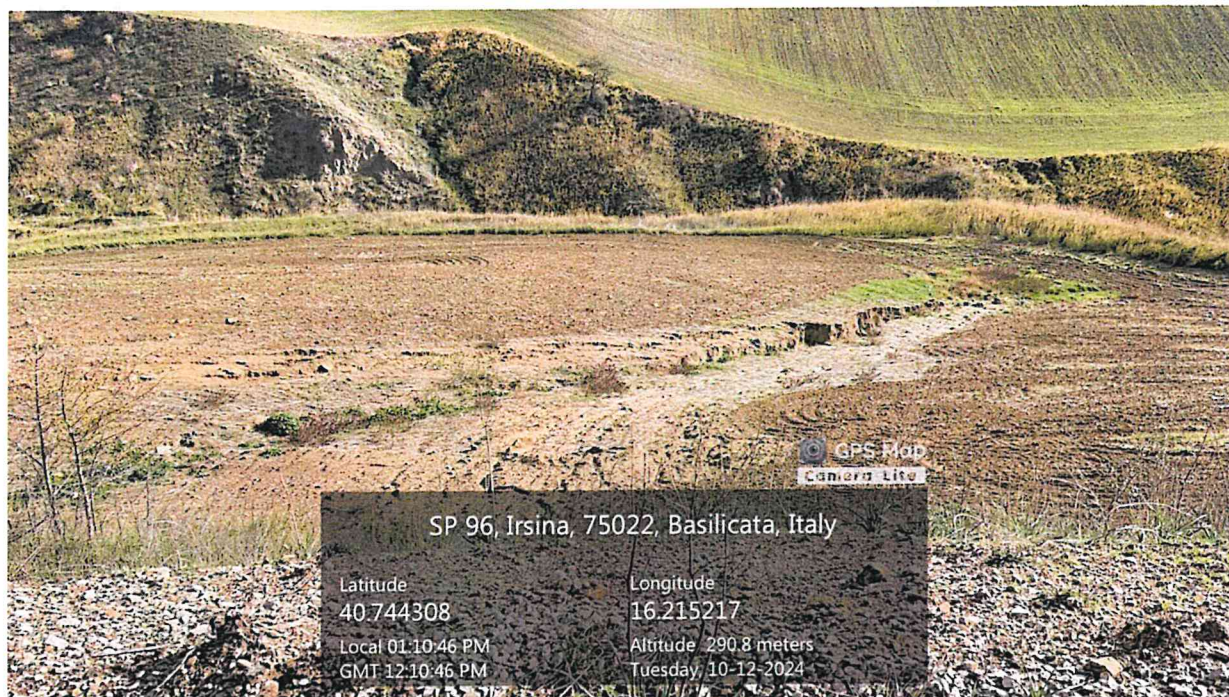
- Al km 9+100;

Figura 12 – Convogliamento acque piovane S.P. 96 al km 9+100

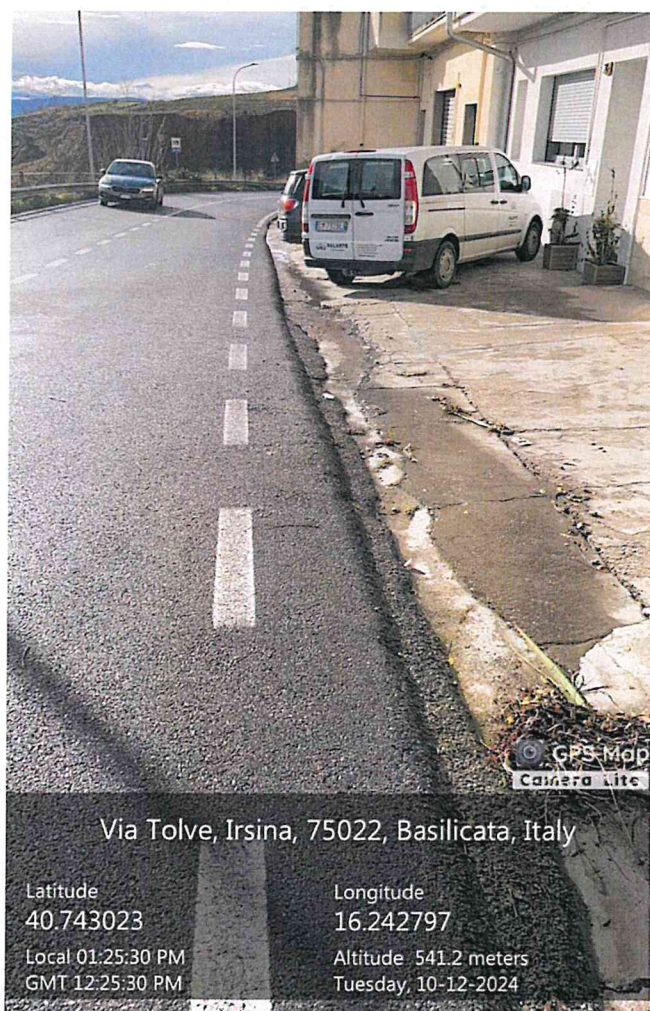
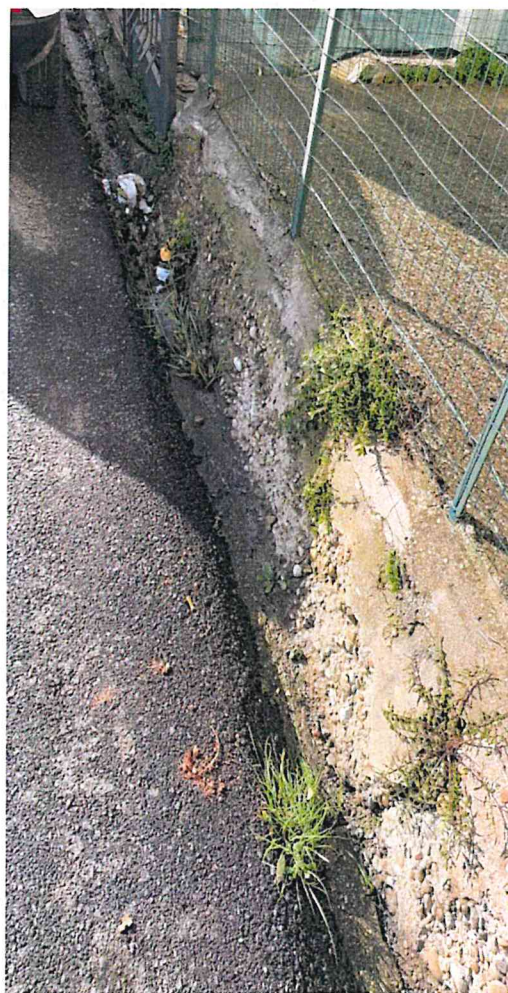
- Presenza di infiltrazioni d'acqua nell'estradosso del ponte tra l'attacco dell'asfalto e della cunetta, collocato in via Tolve presso il Comune di Irsina sulla S.P. 96, per un tratto pari a 100ml:

Figura 13 – Impermeabilizzazione cunetta S.P. 96 al km 15

- Interventi di impermeabilizzazione previsto sul ponte (lato a sinistra) ricadente nel comune di Irsina alla via Tolve, a seguito di fenomeni di infiltrazione acque, mediante pulizia della cunetta e fornitura e posa in opera di rivestimento impermeabile e a seguire spalmatura di primer;
- Intervento di ripristino briglia esistente mediante pulizia del fondo per alloggiamento materiale cementizio e rete elettrosaldata;
- Intervento di ripristino del ponte mediante sostegno effettuato con la collocazione di gabbioni di pietra.

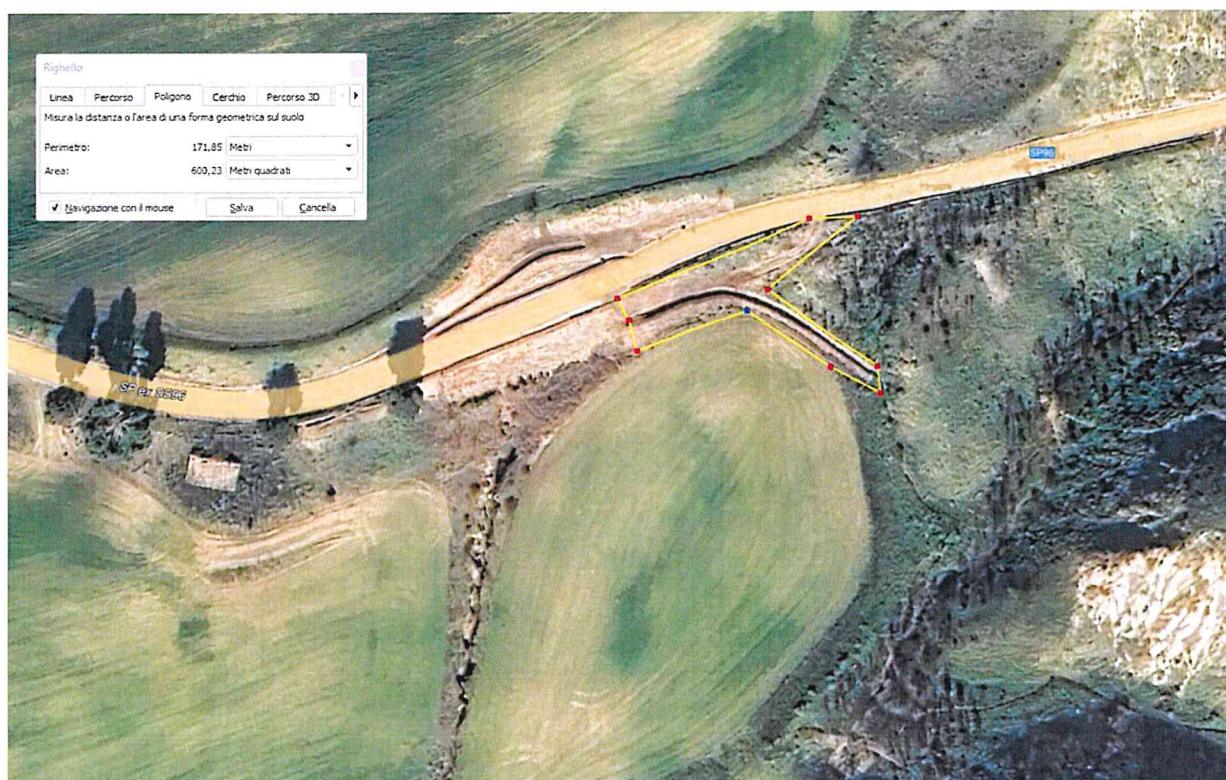
Figura 13 – Scavo per regimentazione acque piovane S.P. 96 al km 9+100

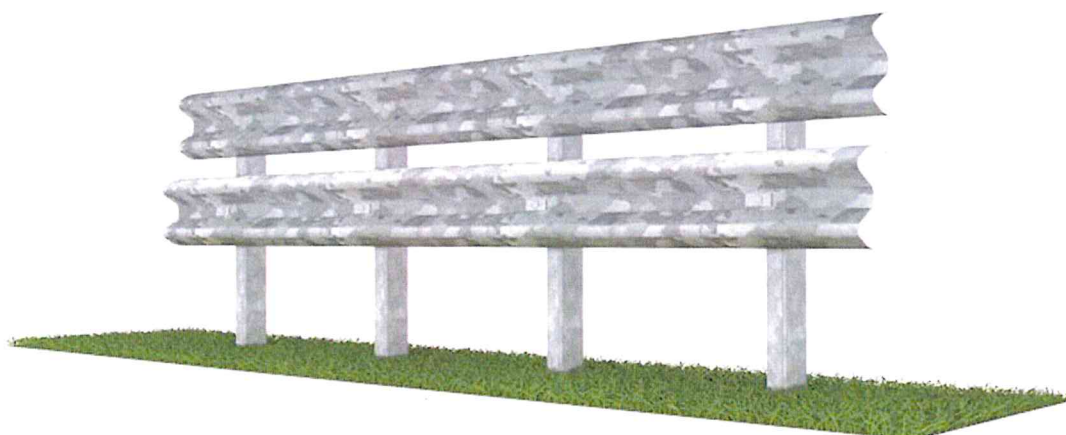
Figura 15– Barriera Bordo Ponte – H2
