AMMINISTRAZIONE COMUNALE DI FERRANDINA

Riqualificazione architettonica e funzionale della Palestra della Scuola media "Giovanni Paolo II"

**RELAZIONE
ANTISFONDELLAMENTO SOLAI**

data: Giugno 2023

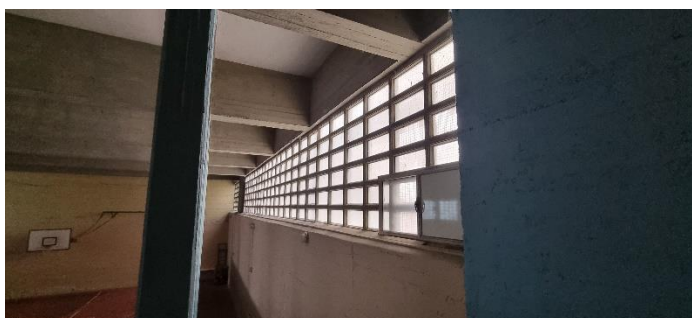
Dall'analisi visiva, però, sono evidenti diverse infiltrazioni dovute alla cattiva manutenzione della copertura dove è posta la tensostruttura, che attualmente generano non solo infiltrazioni, ma in alcuni punti addirittura il quadro fessurativo è talmente tanto compromesso da far piovere in palestra!

Attraverso la presente indagine sono state rilevate fessure di carattere superficiale e vecchi problemi di infiltrazioni di acqua, localizzati in alcuni punti.

Quadro fissurativo del solaio sovrastante l'accesso in palestra (situazione peggiore ed in corrispondenza del ballatoio sovrastante)

Sono stati rilevati, in zone circoscritte, fessurazioni e cavillature superficiali dell'intonaco senza particolari segni di deperimento nonché presenza di infiltrazioni sparse sul solaio della palestra.
