PROVINCIA DI MATERA

Oggetto: D.M. 49 del 16.02.2018. Area 1. Interventi di messa in sicurezza sulla S.P. 8 "Matera-Grassano" e S.P. 83 "Borgo La Martella"

PROGETTO DEFINITIVO - ESECUTIVO

RELAZIONE TECNICO DESCRITTIVA

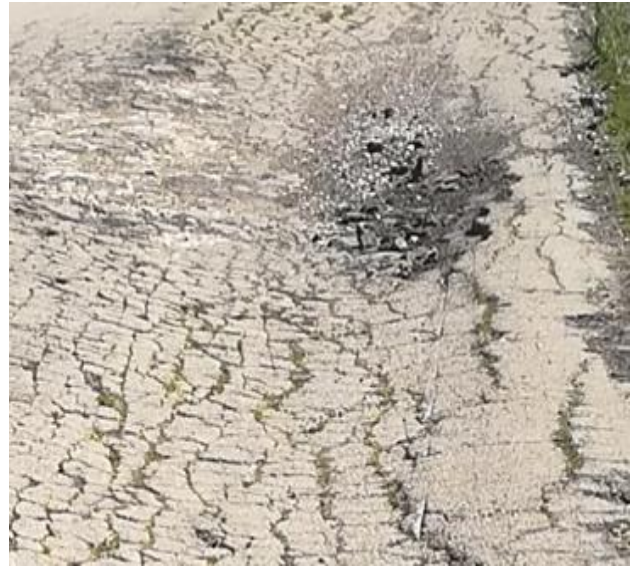
è evidente lo stato di degrado del tappeto stradale che presenta sia i classici segni di rottura cosiddetta “a fatica” dovuta ai cicli di carico della strada stessa, con presenza di fessurazioni

e ormai, ma anche la sintomatologia delle rotture relative al clima, con creazione di fessurazione a blocchi.

I fenomeni, oltre che dal clima, dipendono anche dalla costituzione stessa del “pacchetto stradale” che in alcuni tratti risulta cedevole nelle sue parti più profonde (fondazione e base).

Un terzo fenomeno che provoca il dissesto del piano viario è la presenza di superfici di scivolamento che interessano le scarpate laterali nelle sezioni a mezzacosta o in rilevato, situazione che genera un abbassamento evidente di una parte di carreggiata e della barriera di sicurezza che risulta totalmente inefficiente e dislivellata rispetto al piano viario.

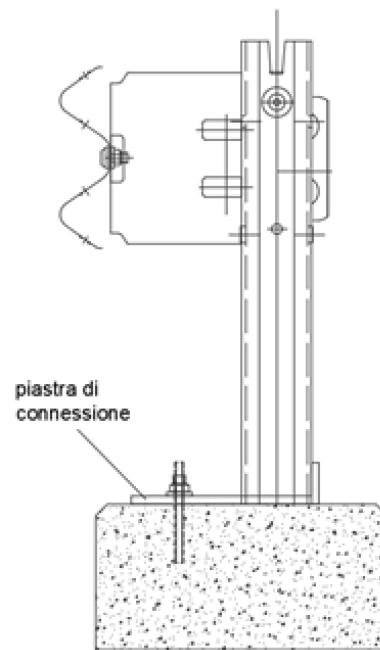
Figura 9:schema posizionamento barriera di bordo ponte

Nei primi 5 Km della SP 8 e sulla SP 83 sono presenti ponticelli con dislivello superiori ai 5 m non adeguatamente protetti; nel caso della SP 8 sul lato sinistro, vi è infatti la totale mancanza di guard rail, l'unica protezione presente è una barriera metallica ancorata a pilastri di cemento ormai degradato. Sulla SP 83 invece mancano entrambi i guard rail, con presenza della barriera in pilastri e scatolari già menzionata.

- Preventiva asportazione di calcestruzzo ammalorato e parziale demolizione del cordolo esistente fino alla messa a nudo dei ferri di armatura, da eseguire con idonee attrezzature in modo da non provocare lesioni o danni alle strutture esistenti;
- spazzolatura meccanica ed eventuale sabbiatura dei ferri esistenti;
- saldatura ai ferri esistenti ovvero aggancio al cordolo esistente mediante esecuzione di fori della profondità minima di cm. 20 disposti a coppia trasversalmente ad interasse di cm. 30 nei quali

Posa delle armature e getto del nuovo cordolo in conglomerato cementizio con sistemazione delle piastre di ancoraggio della nuova barriera stradale.

Sistemazione del guard rail e messa a livello.
