**PROGETTO DI ADEGUAMENTO SISMICO E FUNZIONALE DEI  
CORPI A E B DEL COMPLESSO EDILIZIO SCOLASTICO TEN.  
ROCCO DAVIA IN SALANDRA (MT)**

**PROGETTO ESECUTIVO**

**RELAZIONE DESCRITTIVA GENERALE**

**A. 1**

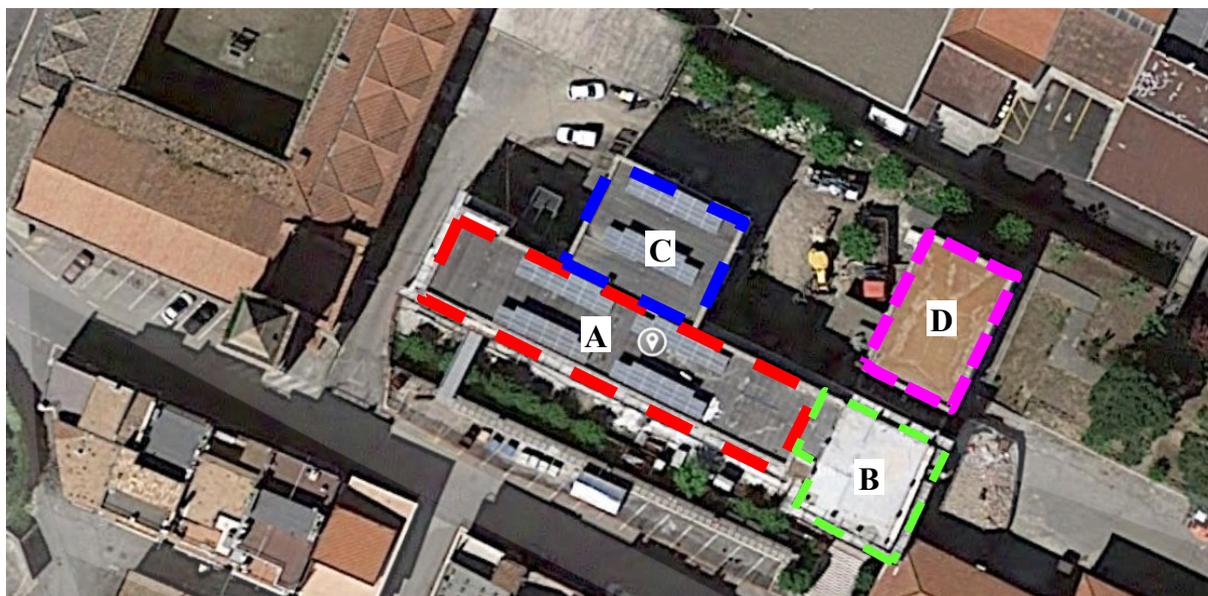
Fig. 1 mostra una planimetria generale del complesso edilizio è costituito attualmente da 4 corpi di fabbrica in c.a. ordinario realizzati in epoche successive a partire dagli anni '50 e aventi attualmente le seguenti destinazioni d'uso:

**Fig. 1. Planimetria generale complesso edilizio Ten. Rocco Davia ospitante la scuola elementare e materna del Comune di Salandra.**
