COMUNE DI FERRANDINA

RELAZIONE GENERALE

"ADEGUAMENTO SISMICO DELLA SCUOLA PRIMARIA F.D'ONOFRIO"

PROGETTAZIONE ESECUTIVA

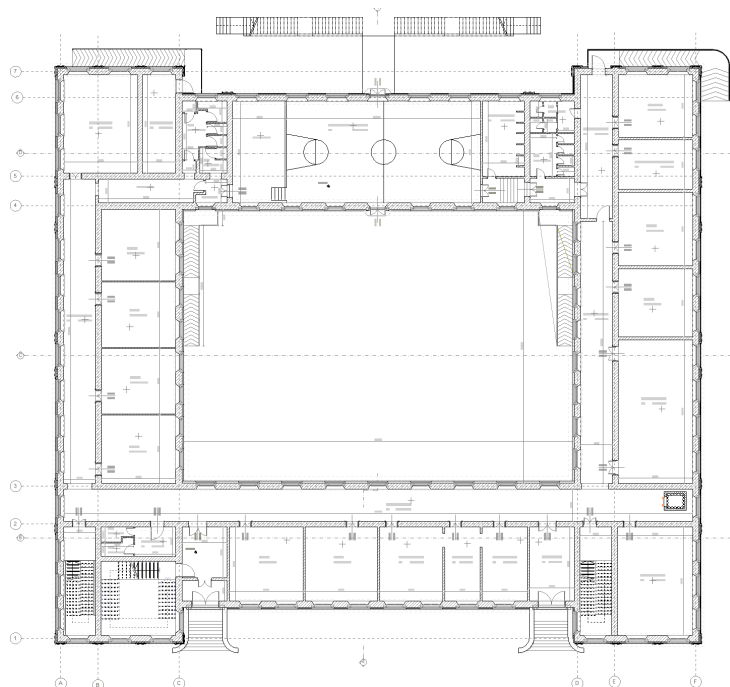
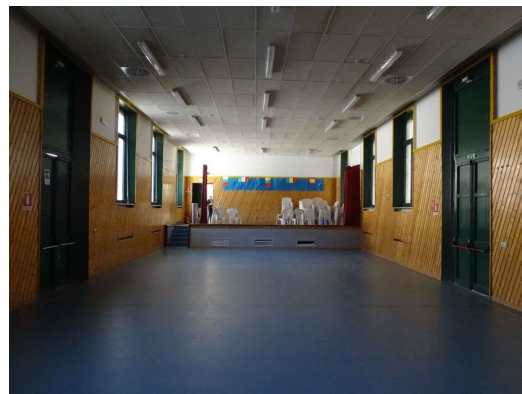
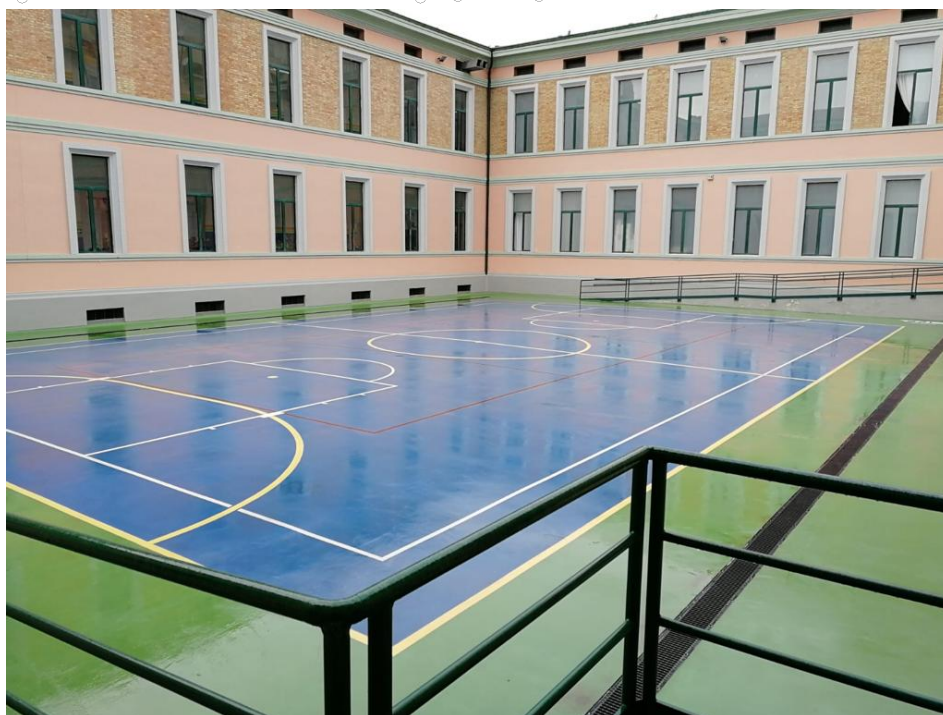
Figura 7 – Pianta Stato di Fatto Piano Terra – Foto interno palestra – Foto Cortile interno

Il corpo che si sviluppa su due piani, presenta una forma in pianta a C la quale è stata chiusa, solo al piano terra, formando un ampio cortile interno (34,8x24 m) attraverso la realizzazione della palestra al piano terra.

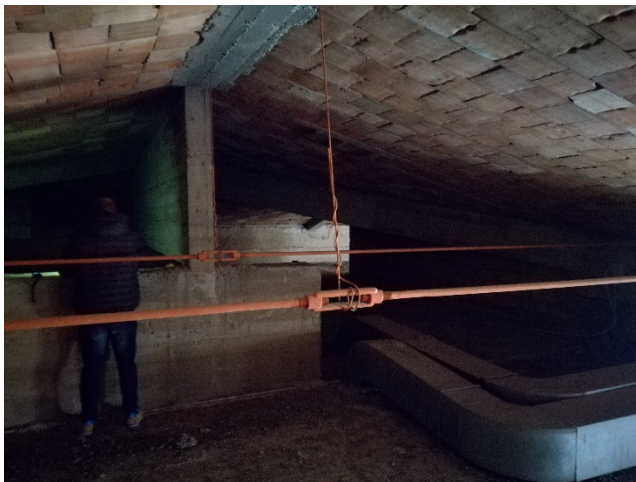
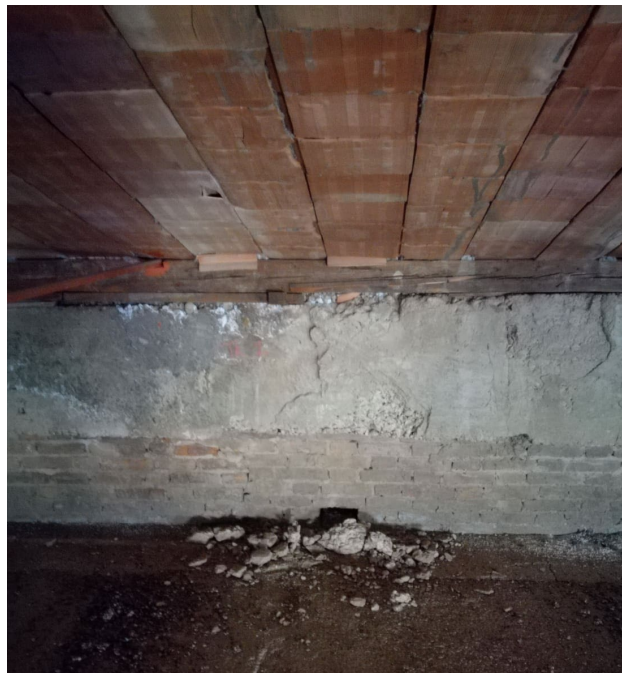
Figura 9: Vista del solaio di copertura a falde inclinate, con tiranti in acciaio

La copertura del corpo di forma a C in pianta, realizzata con tegole marsigliesi, presenta struttura portante in latero-cemento (solaio tipo SAP) tirantato con catene in acciaio poste ad interasse di 220 cm, atta a costituire un solaio a falde a spinta eliminata, incastrato in un cordolo in c.a. a chiusura perimetrale. La copertura della palestra è costituita da solaio tipo CELERSAPAL con altezza complessiva di 95 cm.

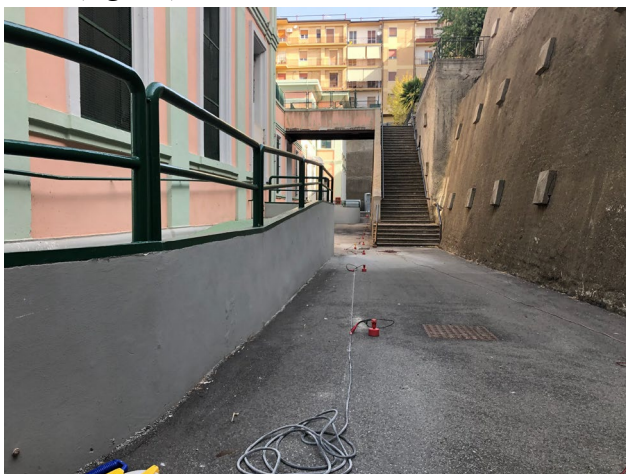
Figura 10: Indagine sismica a Rifrazione di superficie in onde P (Tomografia TS1) sul prospetto posteriore

La prospezione sismica denominata TS1 è stata realizzata lungo il prospetto posteriore della struttura, ed è consistita in un array di n° 12 geofoni a 14 Hz, con spaziatura inter - geofonica di 5 metri ed offset di 5 mt, che ha consentito un'investigazione del sottosuolo di circa 14 metri (fig. 10).

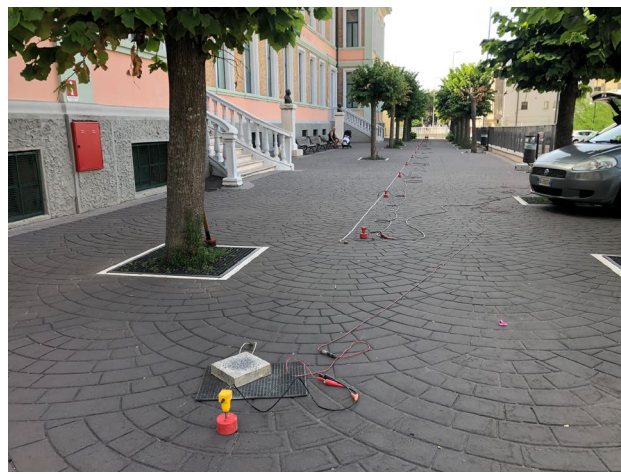
Figura 11: Indagine sismica a Rifrazione di superficie in onde P (Tomografia TS2) sul prospetto anteriore

Analogamente la Tomografia TS2 è stata realizzata lungo il prospetto anteriore della struttura, ed è consistita in un array di n° 12 geofoni a 14 Hz, con spaziatura inter - geofonica di 4 metri ed offset di 4 mt, che ha consentito un'investigazione del sottosuolo di circa 15 metri (fig. 11).

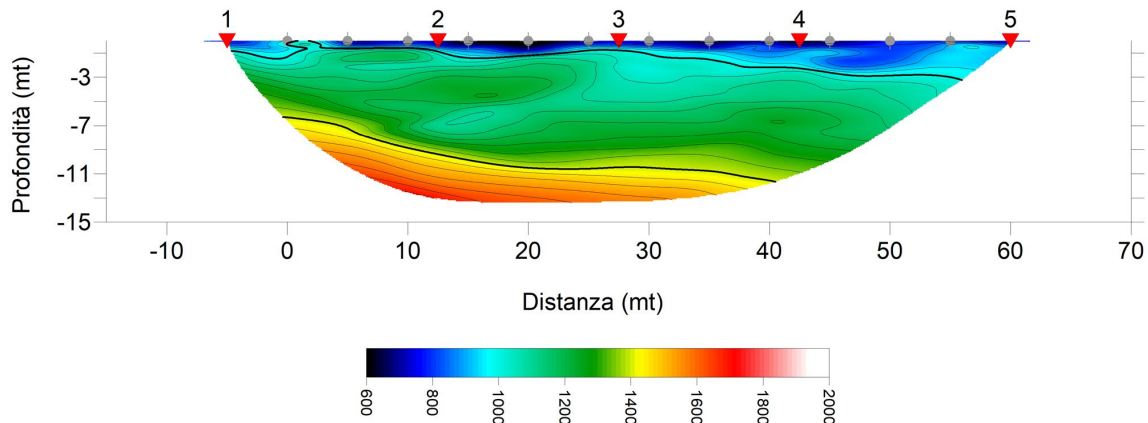
Figura 12: Tomografia Sismica in Onde P - TS1

I risultati ottenuti dall'indagine Tomografica TS1 Onde P (Fig. 12) ha evidenziato la presenza di un primo orizzonte di natura "antropica/terrigena" costituito dal massetto in stradale e dal probabile sottofondo in stabilizzato granulare ed in parte da una litologia

prevalentemente sabbiosa (U1) che si localizza mediamente ad una profondità variabile lungo tutto lo stendimento da 1.0 a 3.0 mt (geofoni G10 – G12) con velocità delle Onde P di circa comprese tra 600 e 1000 m/s (U1).

Al di sotto di tale orizzonte si rinviene molto probabilmente l'unità localmente rappresentata dalle Sabbie di Monte Marano, caratterizzate da una litologia terrigena costituita prevalentemente da silt, sabbie e livelli di ciottoli e/o ghiaie, che evidenziano un diverso grado di addensamento (U2) dallo spessore variabile da 6,0 a 8,0 mt e con velocità delle Onde P comprese tra i 1000 ed i 1500 m/s (U2).

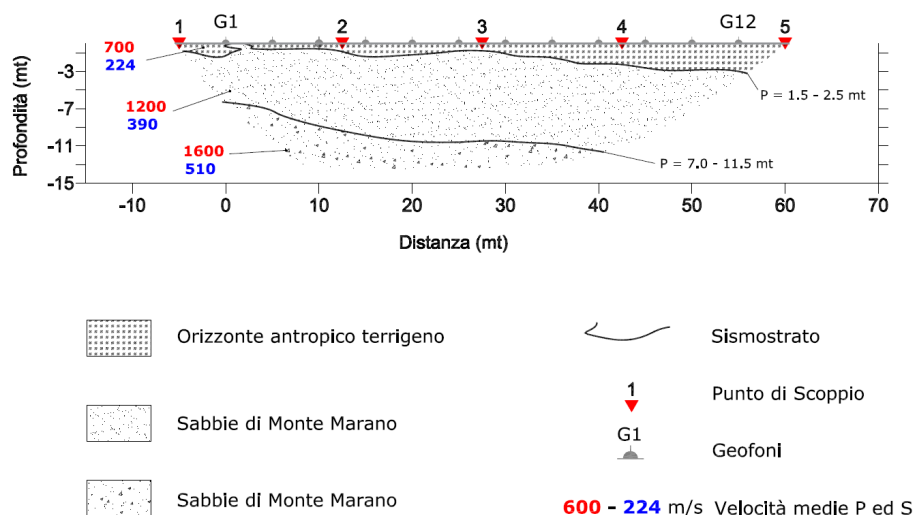
Figura 13: Probabile attribuzione litologica dell'area lungo la prospezione sismica TS1

In continuità stratigrafica si intercetta una litologia di natura sabbioso/arenacea (U3) sino alla profondità di massima investigazione con velocità delle onde P superiori ai 1500 m/s. Sostanzialmente la sezione può essere suddivisa grossomodo in 3 litologie principali a seconda del loro grado di addensamento e risultante da un primo confronto dei dati tomografici con i risultati ottenuti dall'indagine M.A.S.W. in Onde di Rayleigh; le velocità rappresentate nella sottostante figura 13 sono riferite alla velocità media dell'intero strato.

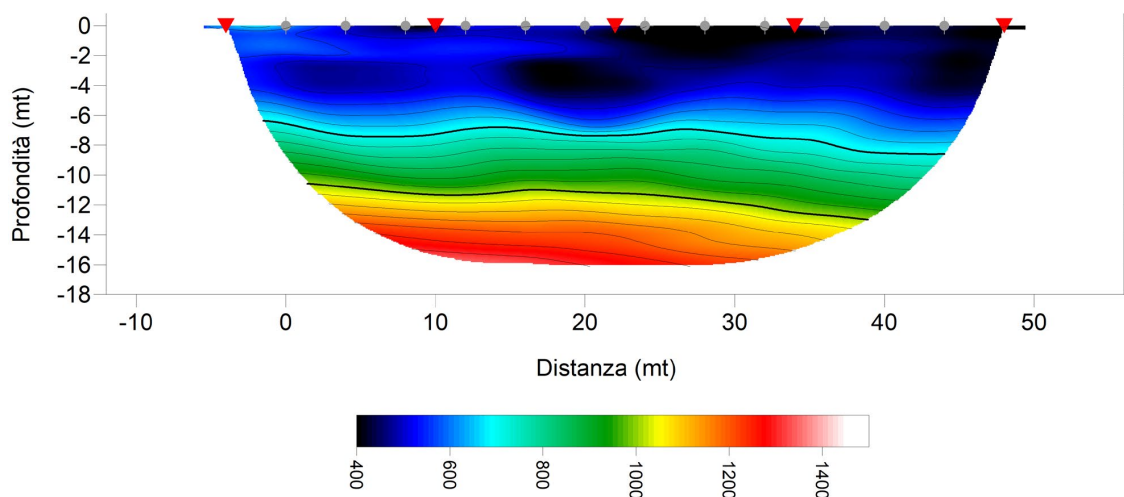
Figura 14: Tomografia Sismica in Onde P - TS2

I risultati ottenuti dall'indagine Tomografica TS2 Onde P (Fig. 14) ha evidenziato la presenza di un primo orizzonte di natura "antropica/terrigena" costituito dal massetto stradale e dal probabile sottofondo in stabilizzato granulare ed in parte da una litologia prevalentemente sabbiosa (U1) che si localizza mediamente ad una profondità lungo tutto lo stendimento di circa 1.0 mt (geofoni G1 - G12) con velocità delle Onde P di circa 400 - 500 m/s (U1).

Al di sotto di tale orizzonte si rinviene molto probabilmente l'unità localmente rappresentata dalle Sabbie di Monte Marano, caratterizzate da una litologia terrigena costituita prevalentemente da silt, sabbie e livelli di ciottoli e/o ghiaie, che evidenziano un diverso grado di addensamento (U2- U3) dallo spessore di circa 10 mt e con velocità delle Onde P comprese tra i 500 (U2) ed 1000m/s (U3).

In continuità stratigrafica si intercetta una litologia di natura sabbioso/arenacea (U3) sino alla profondità di massima investigazione con velocità delle onde P comprese tra 1000 e 1500 m/s.

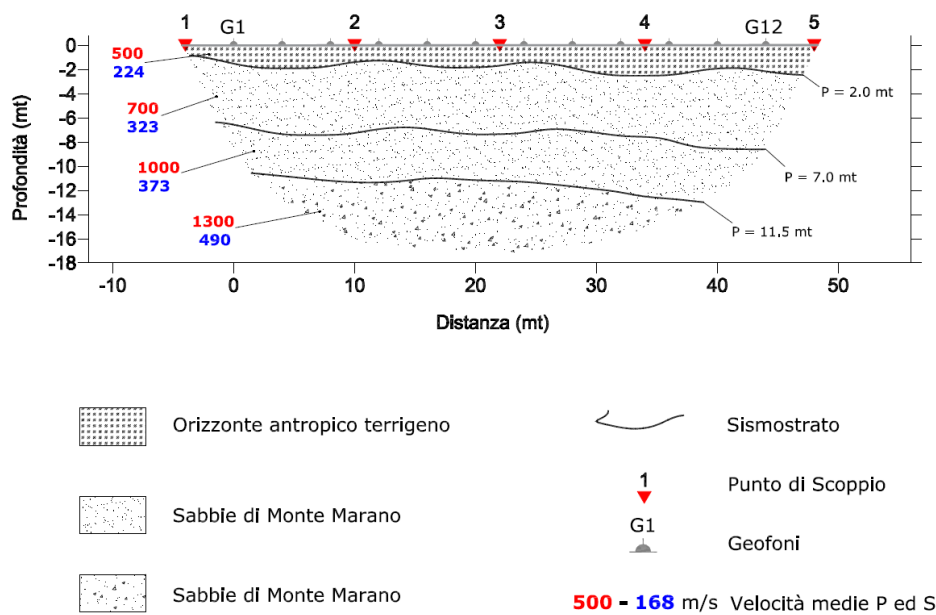
Figura 15: Probabile attribuzione litologica dell'area lungo la prospezione sismica TS2

Nella sottostante figura 15 è rappresentata la sezione Geo-Litologica interpretativa dell'indagine tomografica rappresentata precedentemente.

Sostanzialmente la sezione può essere suddivisa grossomodo in 4 litologie principali a seconda del loro grado di addensamento e risultante da un primo confronto dei dati tomografici con i risultati ottenuti dall'indagine M.A.S.W. in Onde di Rayleigh; le velocità rappresentate nella figura 15 sono riferite alla velocità media dell'intero strato.

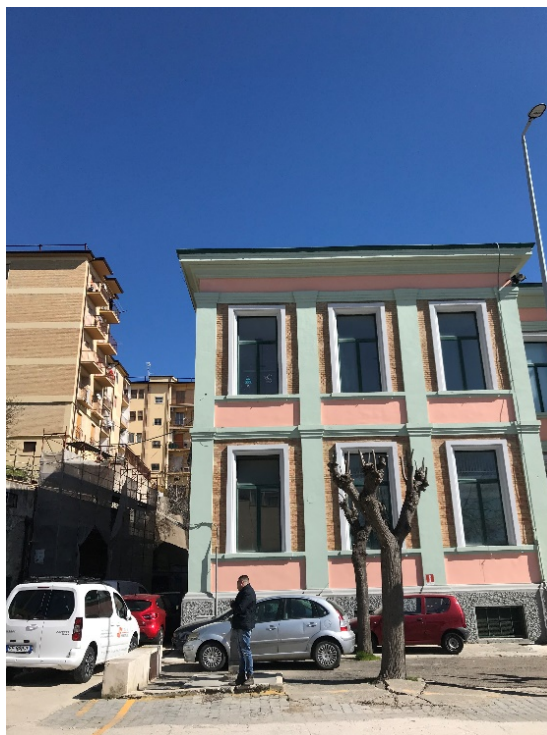
Figura 16: Particolare del prospetto su Via Lanzillotti

I prospetti risultano molto regolari e scansionati dalle aperture delle finestre a loro volto riquadrate da modanature in pietra. A livello della giunzione tra il solaio ed il paramento murario ci sono dei fascioni intonacati e dipinti di rosa queste fasce sono racchiuse in cornici in pietra le lesene sono ulteriormente intonacate e dipinte di celeste.

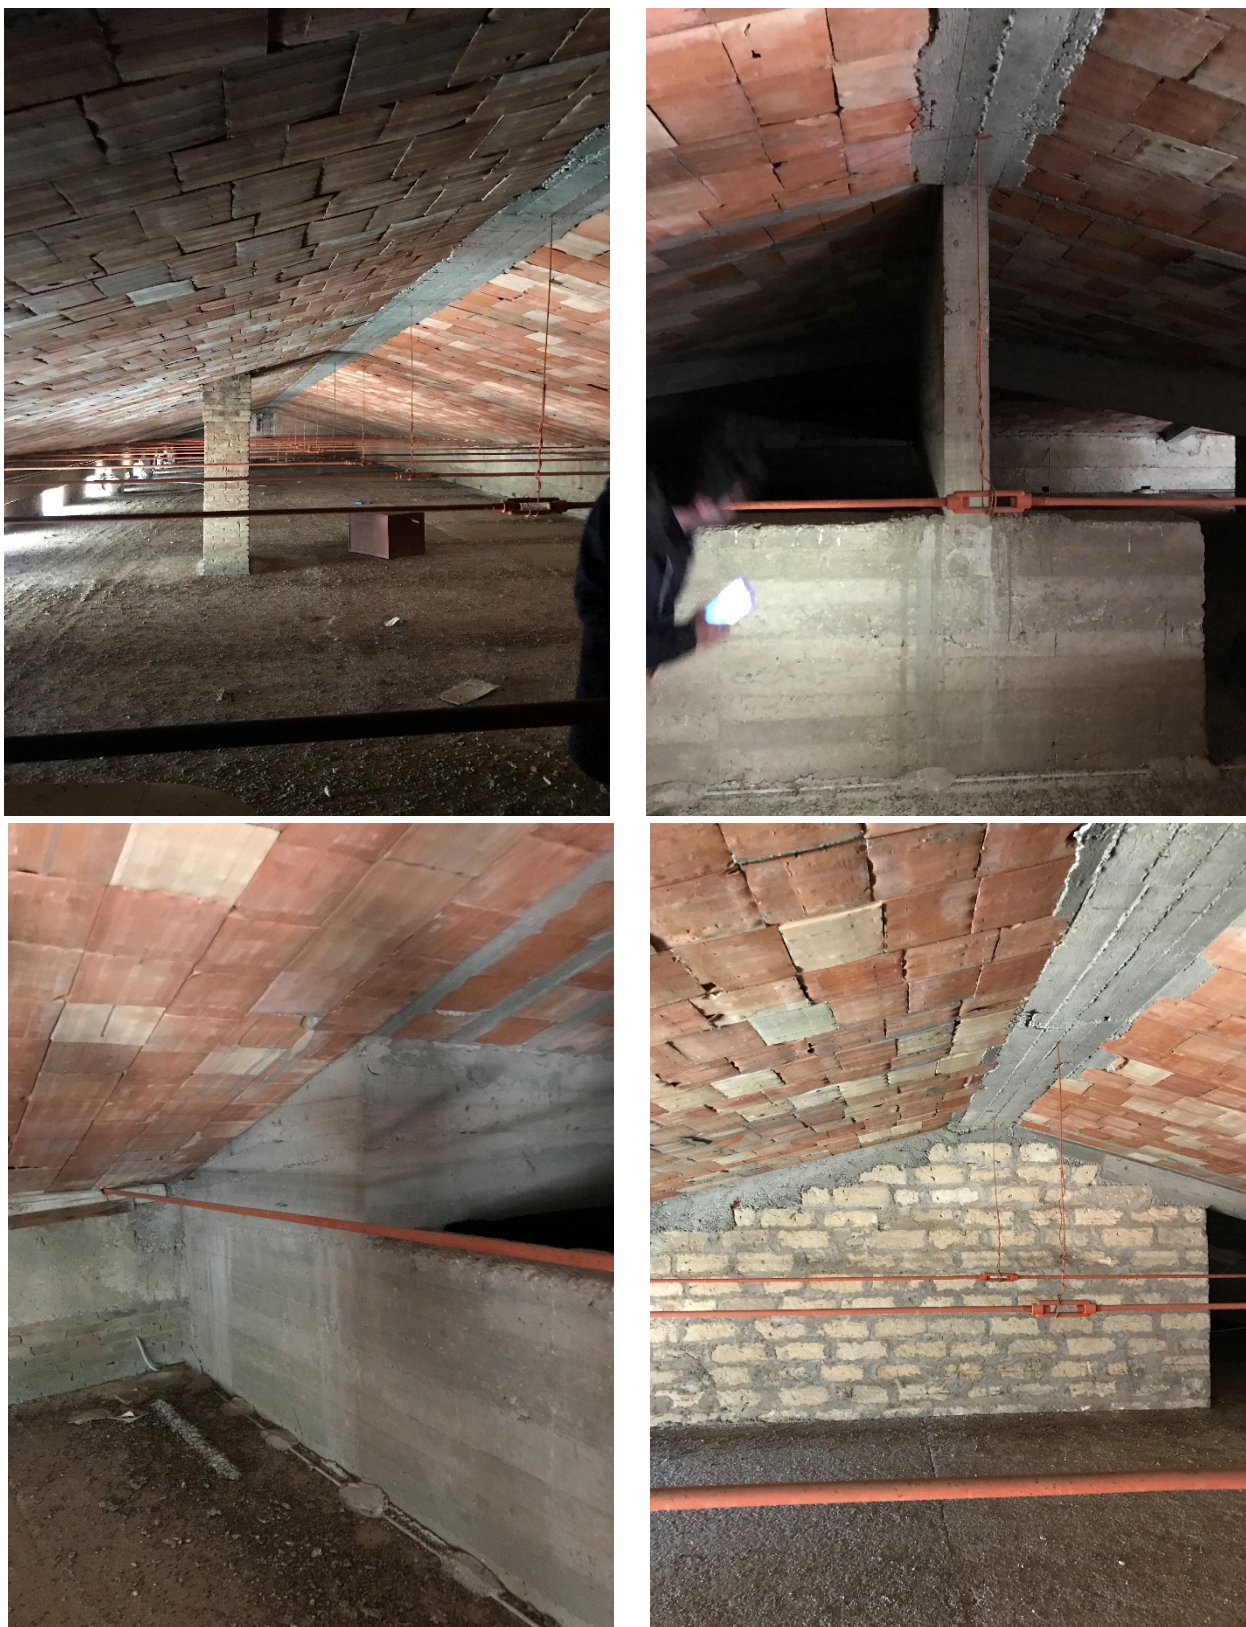
Figura 20: intradosso copertura esistente

Come detto in precedenza la copertura esistente è realizzata con un solaio in latero cemento ordito nel senso di sviluppo della falda e le azioni spingenti dello stesso sono assorbita da catene in acciaio poste ad un'interessa di circa 50 cm. La trave di colmo della copertura presenta una luce di oltre 28 m ed ha un appoggio su setti in calcestruzzo cementizio armato posti ai vertici della copertura a padiglione. Inoltre, dalle prove di carotaggio effettuate in occasione delle analisi di aggiornamento della verifica di vulnerabilità sismica alle vigenti normative tecniche, si è appurato come la classe resistente del calcestruzzo utilizzato per la realizzazione del cordolo di copertura e dei setti di supporto delle travi sia scadente.

Considerato tutto ciò si può affermare che l'esistente copertura non presenta i requisiti minimi sia geometrici che di resistenza previste dalle normative sismiche, infatti il suo peso eccessivo, la spinta dei travetti non sempre recuperata dalle catene, la luce eccessiva delle travi di colmo, la scarsa resistenza dei setti di sostegno di tali travi, sicuramente comportano in generale gravi livelli di rischio per l'intera struttura.

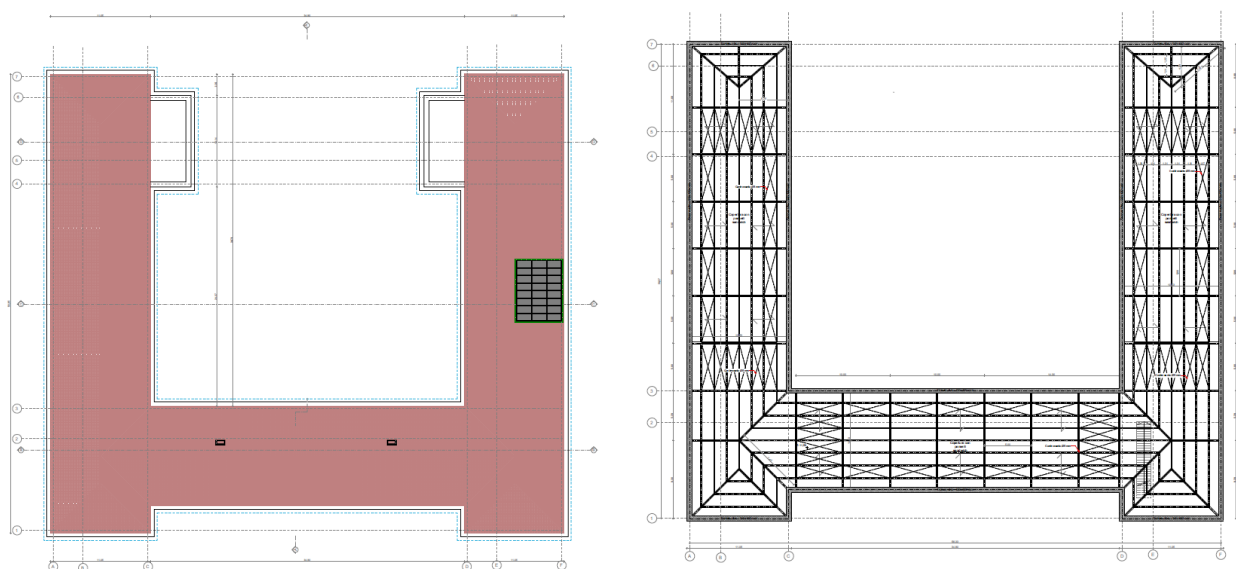
Figura 21: Pianta copertura di progetto

Sulle capriate sarà realizzata una struttura secondaria atta ad ospitare il manto di copertura che sarà costituito da un pannello in acciaio in doppia lastra con interposto un materiale poliuretano capace di apportare importanti benefici energetici all'edificio.

Considerato il pregio della struttura si è deciso di utilizzare una pannellatura con sovrastante profilo metallico sagomato, installato sulla greca alta delle lastre, che permette un ancoraggio sicuro e a tenuta nel corso del tempo del nuovo tegolame in coppo, mediante appositi ganci sagomati e predisposti per il suddetto profilo.

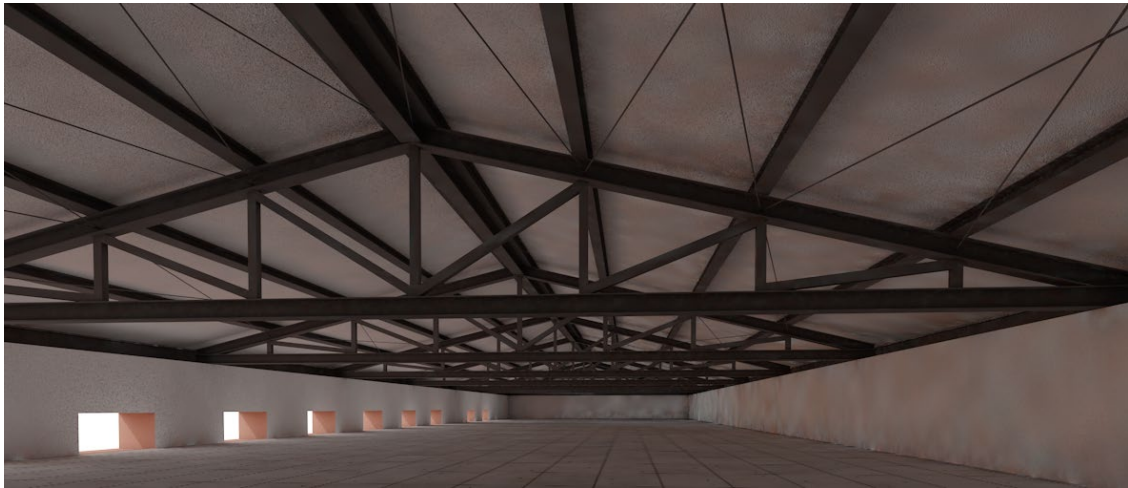
Figura 22: Vista prospettica della copertura in progetto

Grazie a tale soluzione tecnica si può affermare che il progetto, non prevede modifiche in termini dimensionali e cromatiche rispetto all'esistente ma allo stesso tempo apporta notevoli benefici strutturali ed energetici.

Infatti la notevole riduzione del peso rispetto all'esistente e i ridotti coefficienti di trasmittanza termica del pannello di copertura consentono di migliorare notevolmente le prestazioni dell'intero corpo di fabbrica.

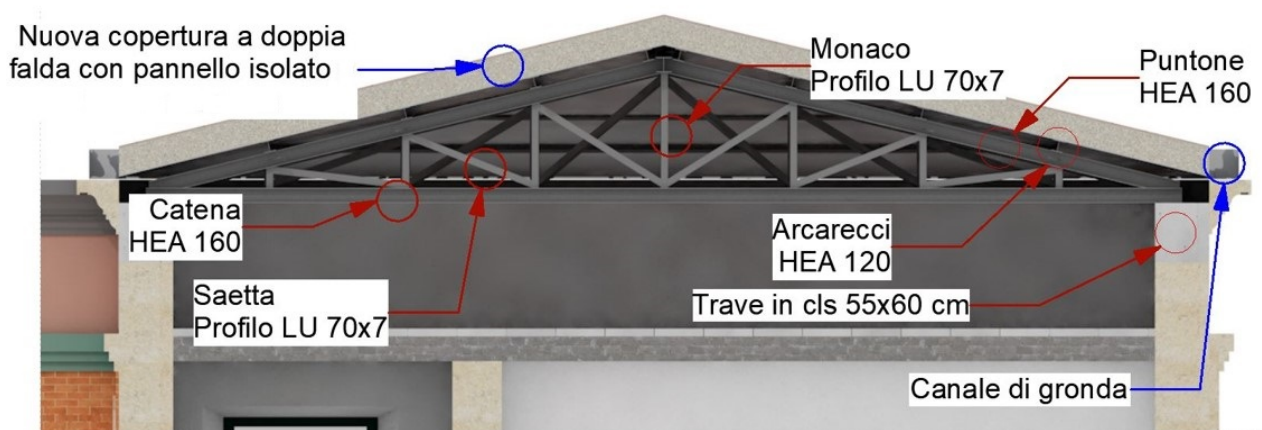
Figura 23: Composizione della capriata in copertura

La nuova copertura metallica a doppia falda prevista nel presente progetto sarà costituita da un insieme di capriate formate da puntoni con profilo HEA 160 collegati tra di loro mediante un sistema di monaci e saette con profilo LU 70x7 cm e catena con profilo HEA 160.

Le capriate saranno disposte con un passo di 5,00 m.

Sopra gli arcarecci saranno agganciati pannelli isolanti tipo sandwich.

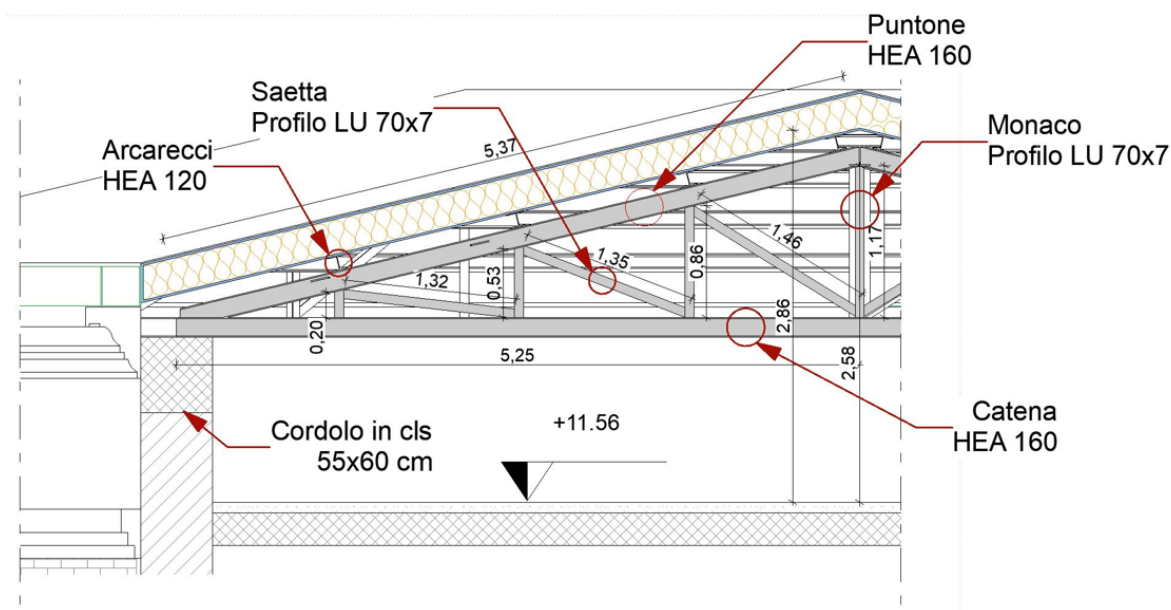
Figura 24: Sezione capriata

Le capriate reticolari e i diagonali saranno ancorate, mediante adeguate barre filettate in perfori iniettati con resina epossidica, sulle nuove travi perimetrali in cemento armato 55x60 cm.

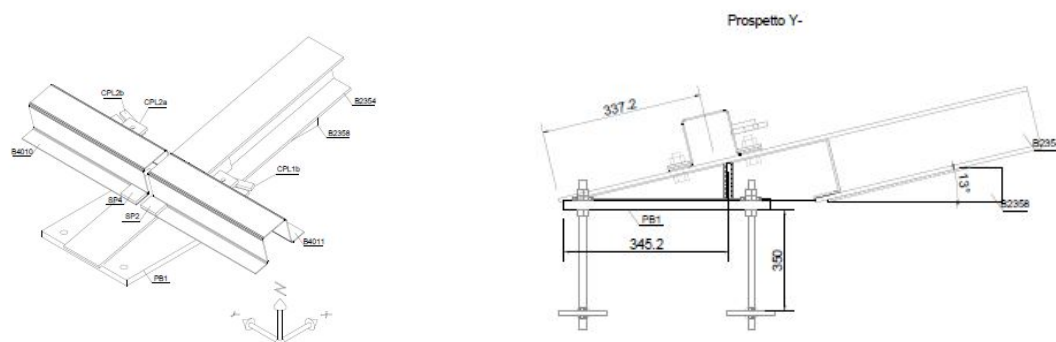
Connessione N°4312		
Elemento	Sezioni	Materiale
B189	unifilare 8 (travata 1x0,5)	Acciaio S275
B203	unifilare 8 (travata 1x0,5)	Acciaio S275
B2354	HEA140	Acciaio S275
B2358	L70X7	Acciaio S275
B4010	CPL1a/CPL1b	Acciaio S275
B4011	CPL2a/CPL2b	Acciaio S275

Piastra/Ancoraggi		
Piastra/Immaginazione	Saldatura	Bulloni
PB1 - sp. 20 mm/Acciaio S275	Saldature spessore 6 mm	tirafondi M20 cl8.8
CPL1a - sp. 10 mm/Acciaio S275	Saldature spessore 7 mm	M12 cl 8.8
CPL1b - sp. 10 mm/Acciaio S275	Saldature spessore 7 mm	M12 cl 8.8
CPL2a - sp. 10 mm/Acciaio S275	Saldature spessore 7 mm	M12 cl 8.8
CPL2b - sp. 10 mm/Acciaio S275	Saldature spessore 7 mm	M12 cl 8.8
SP1 - sp. 10 mm/Acciaio S275	Saldature spessore 6 mm	M16 cl 8.8
SP2 - sp. 10 mm/Acciaio S275	Saldature spessore 6 mm	M16 cl 8.8
SP3 - sp. 10 mm/Acciaio S275	Saldature spessore 6 mm	M16 cl 8.8
SP4 - sp. 10 mm/Acciaio S275	Saldature spessore 6 mm	M16 cl 8.8
SP5a - sp. 10 mm/Acciaio S275	PB1 sp.4mm - B2354 sp.8mm - NER1b sp.6mm	-
SP5b - sp. 10 mm/Acciaio S275	PB1 sp.4mm - B2354 sp.8mm - NER1a sp.6mm	-
NER1a - sp. 10 mm/Acciaio S275	Saldature spessore 6 mm	-
NER1b - sp. 10 mm/Acciaio S275	Saldature spessore 6 mm	-

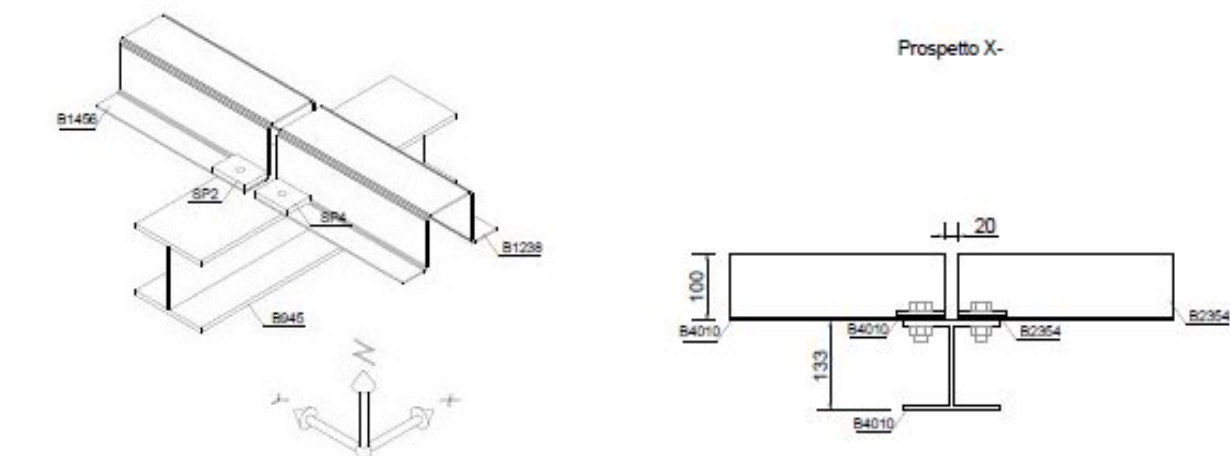
Connessione N°4324		
Elemento	Sezioni	Materiale
B945	HAE140	Acciaio S275
B1238	CPL100/200	Acciaio S275
B1456	CPL100/200	Acciaio S275

Piastre/Ancoraggi		
Piastre/Immaginamento	Saldatura	Bulloni
SP1 - sp. 10 mm/Acciaio S275	Saldature spessore 6 mm	M12 cl 8.8
SP2 - sp. 10 mm/Acciaio S275	Saldature spessore 6 mm	M12 cl 8.8
SP3 - sp. 10 mm/Acciaio S275	Saldature spessore 6 mm	M12 cl 8.8
SP4 - sp. 10 mm/Acciaio S275	Saldature spessore 6 mm	M12 cl 8.8

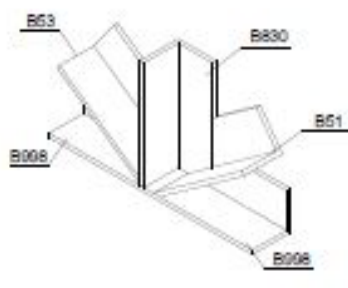
Connessione N°10150			
Elemento	Sezioni	Materiale	Saldatura
B51	L70/7	Acciaio S275	Saldature spessore 5 mm
B53	L70/7	Acciaio S275	Saldature spessore 5 mm
B830	L70/7	Acciaio S275	Saldature spessore 5 mm
B998	L70/7	Acciaio S275	Saldature spessore 5 mm

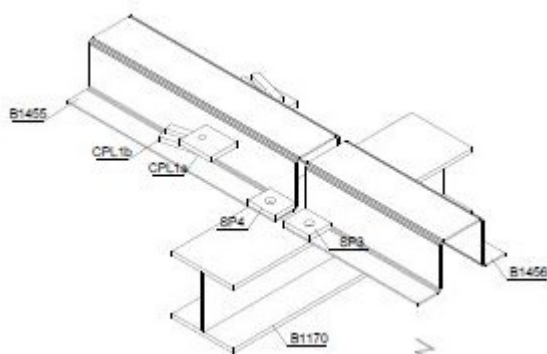
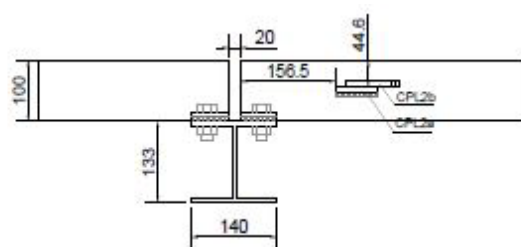
Figura 25: Particolari nodi della capriata in acciaio

Connessione N°10192		
Elemento	Sezioni	Materiale
B1170	HAE140	Acciaio S275
B1455	CPL100/200	Acciaio S275
B243	CPL100/200	Acciaio S275
B245	CPL100/200	Acciaio S275

Piastre/Ancoraggi		
Piastre/Immaginamento	Saldatura	Bulloni
SP1 - sp. 10 mm/Acciaio S275	Saldature spessore 6 mm	M16 cl 8.8
SP2 - sp. 10 mm/Acciaio S275	Saldature spessore 6 mm	M16 cl 8.8
SP3 - sp. 10 mm/Acciaio S275	Saldature spessore 6 mm	M16 cl 8.8
SP4 - sp. 10 mm/Acciaio S275	Saldature spessore 6 mm	M16 cl 8.8
CPL1a - sp. 10 mm/Acciaio S275	Saldature spessore 7 mm	M12 cl 8.8
CPL1b - sp. 10 mm/Acciaio S275	Saldature spessore 7 mm	M12 cl 8.8
CPL2a - sp. 10 mm/Acciaio S275	Saldature spessore 7 mm	M12 cl 8.8
CPL2b - sp. 10 mm/Acciaio S275	Saldature spessore 7 mm	M12 cl 8.8

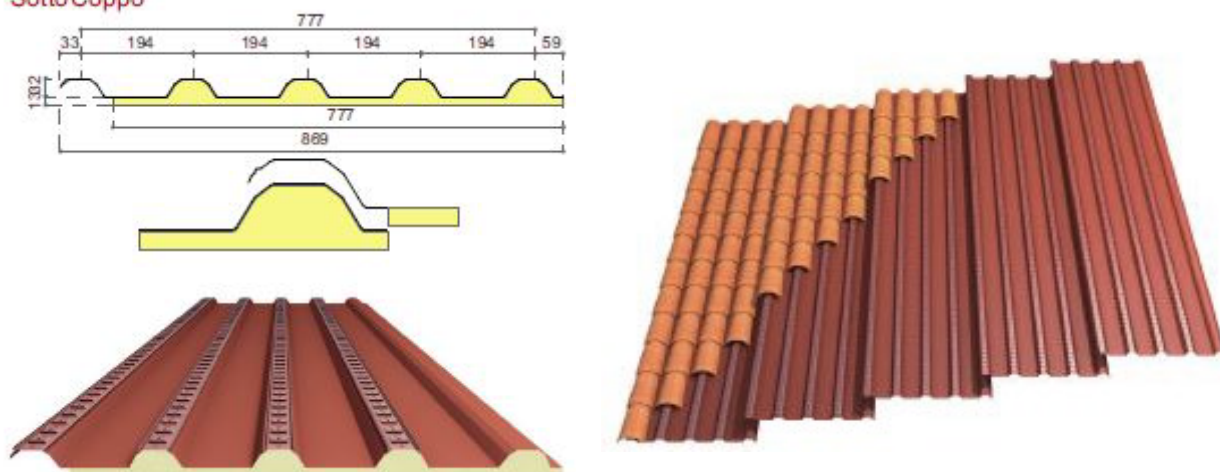
Figura 26: Particolari struttura sottocoppi - sottostruttura in alluminio e pannelli sandwich

Sopra la capriata ci saranno delle file di arcarecci con profili metallici HEA 120 sui quali si andranno ad ancorare tramite viti dei pannelli sandwich con sistema sottocoppo integrato e coppi posti superiormente che saranno recuperati dalla vecchia copertura, al fine di mantenere inalterata la visione architettonica dell'edificio esistente. Il profilo metallico sagomato del sottocoppo, sarà installato sulla greca alta delle lastre e permetterà un ancoraggio sicuro e a tenuta nel corso del tempo.

Sopra gli arcarecci saranno agganciati pannelli isolanti tipo sandwich.

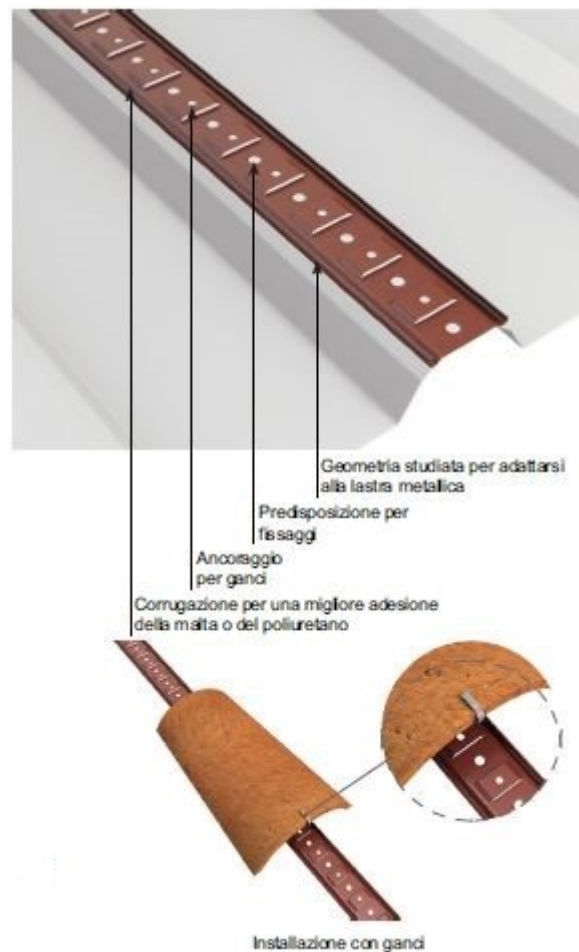
Figura 27: Particolari struttura sottocoppi – aggancio delle nuove tegole in coppo

Definita quindi la struttura principale, si completa l'opera con il montaggio del nuovo tegolame in cotto, previa installazione di sottostruttura di aggancio delle tegole costituita da appositi profili metallici sagomati tali da permettere un ancoraggio sicuro e a tenuta nel tempo.

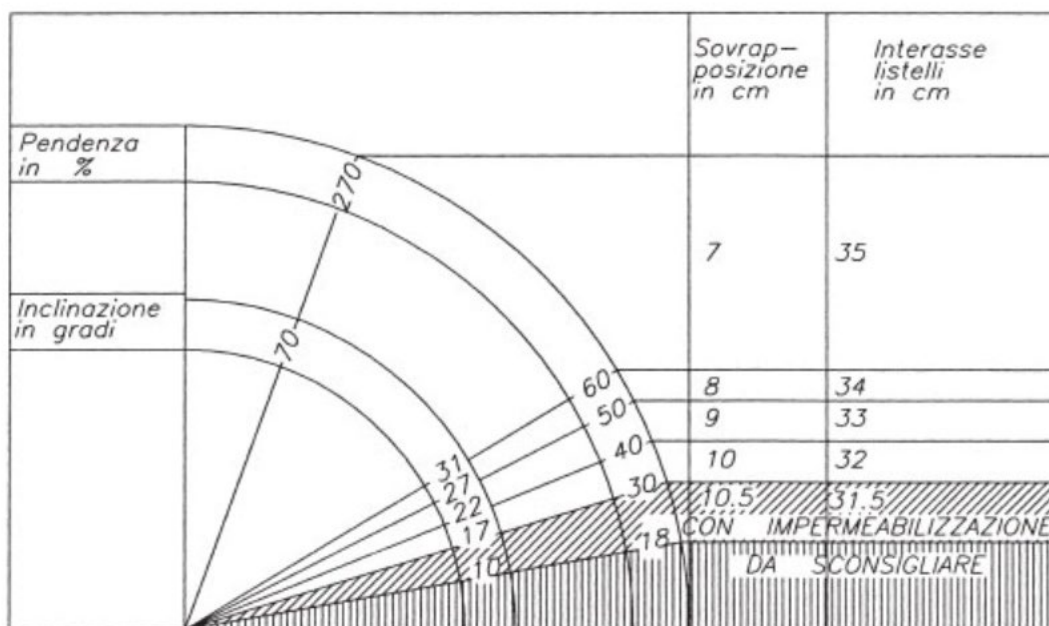
Figura 28: Sistema di copertura con pannello isolante

Nel caso di specie la pendenza di apposizione del tegolame è del 23%, rientrando ampiamente nella fascia di apposizione con preventivo strato impermeabilizzante costituito dalla struttura in pannello sandwich con sovrastante ricoprimento in alluminio, su cui saranno successivamente ancorate le tegole.

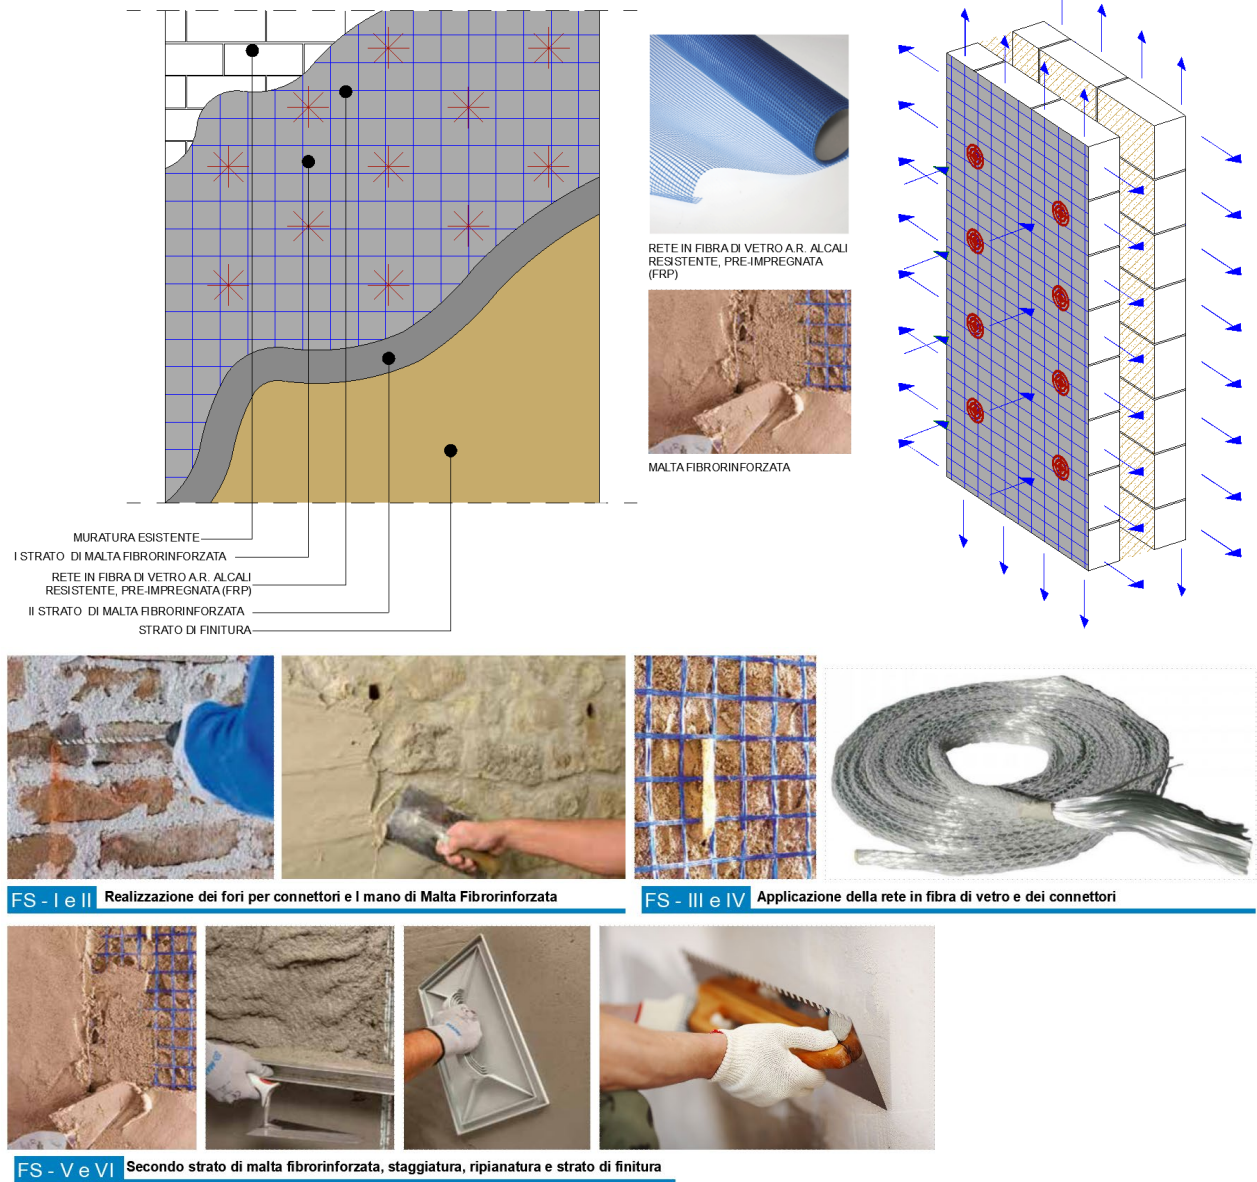
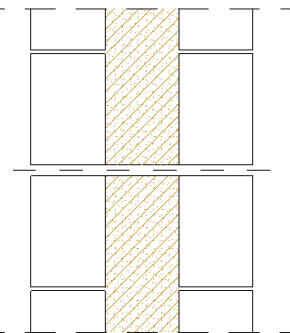
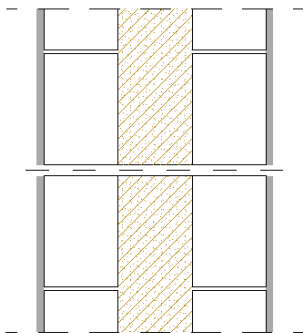
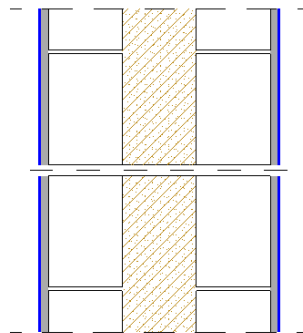
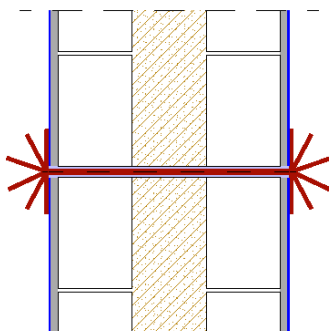
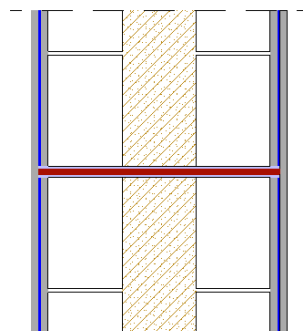
Figura 29: Intervento di rinforzo maschi murari

RINFORZO DEI MASCHI MURARI TRAMITE APPLICAZIONE DI MALTA FIBRORINFORZATA E RETE IN FIBRA DI VETRO A.R. ALCALI RESISTENTE, PRE-IMPREGNATA (FRP)

FASE I
RIMOZIONE INTONACO, PARTI
INCOERENTI ED ESECUZIONE DEI
FORI PER I CONNETTORI

FASE II
I STRATO DI MALTA
FIBRORINFORZATA

FASE III
APPLICAZIONE RETE IN FIBRA DI
VETRO A.R. ALCALI RESISTENTE,
PRE-IMPREGNATA (FRP)

FASE IV
APPLICAZIONE DEI CONNETTORI
IN FIBRA DI VETRO 10 mm

FASE V
II STRATO DI MALTA
FIBRORINFORZATA
E STAGGIATURA

- 1) Rimozione di intonaco e di parti incoerenti e successiva esecuzione dei fori per inserire i connettori;
- 2) Applicazione del primo strato di malta fibrorinforzata;
- 3) Applicazione di rete in fibra di vetro A.R. alcali resistente, pre-impregnata (FRP);
- 4) Applicazione dei connettori in fibra di vetro di diametro pari a 10 mm;
- 5) Applicazione del secondo strato di malta fibrorinforzata e successiva staggiatura;
- 6) Ripianatura e successivo strato di finitura.

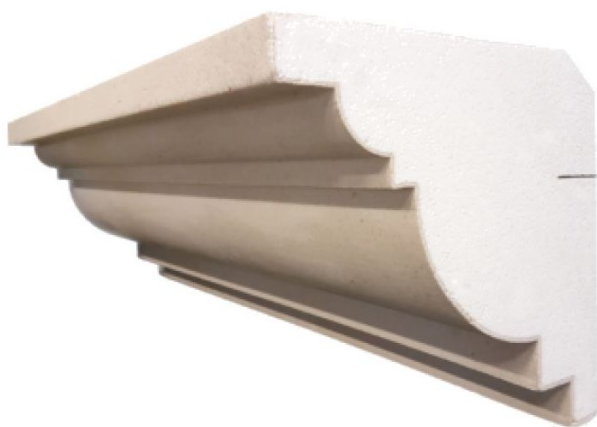
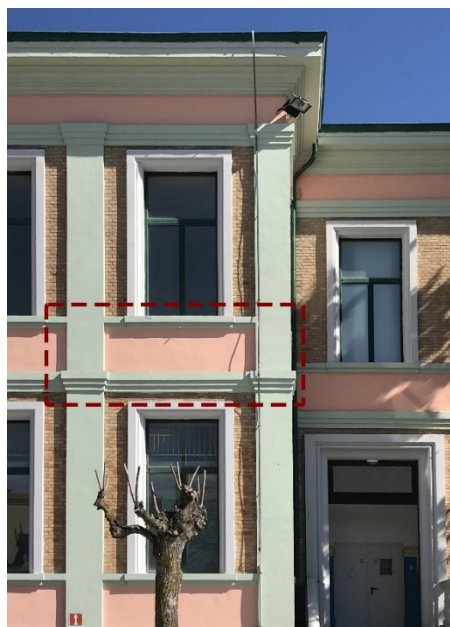
Figura 36: Nuovo marcapiano polistirolo Eps

La sostituzione avverrà tramite l'inserimento di nuove cornici in polistirolo EPS 150 rivestite con intonaco fibrato non cementizio con forme del tutto simili a quelle esistenti e coerenti all'impianto originale.
